En atención a su solicitud, adjuntamos el presente Informe de Inspección y Avalúo realizado a la Finca 208239, Documento 288162, propiedad de **PABLO JOSE CARVAJAL ESCALA , VILMA EDITH ESCALA DE CARVAJAL**, ubicada en Urbanización Brisas del Golf, Casa J-44, Corregimiento de Jose Domingo Espinar, Distrito de San Miguelito, Provincia de Panamá.

INFORME DE INSPECCIÓN Y AVALÚO

GR/Ref.3958/06-2021

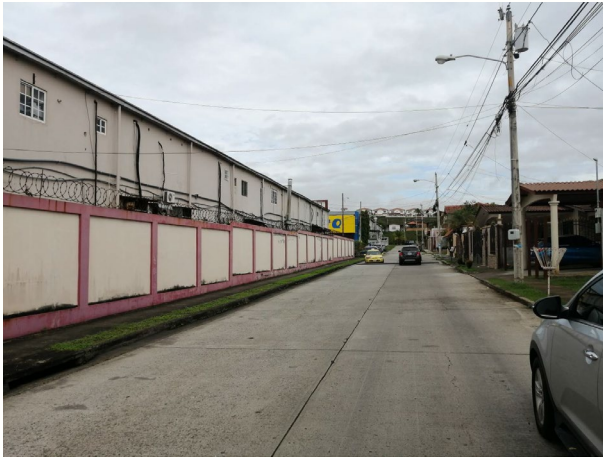
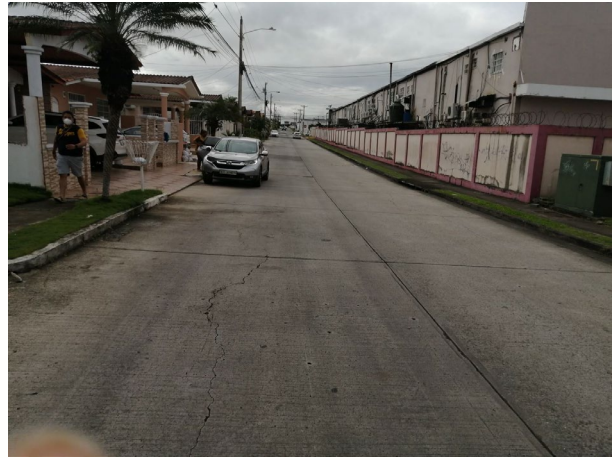
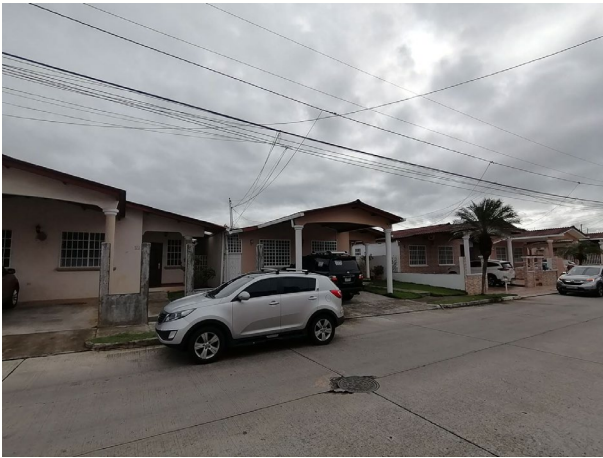
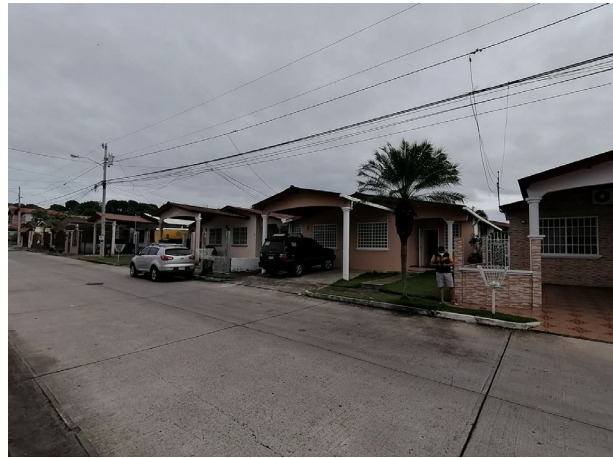
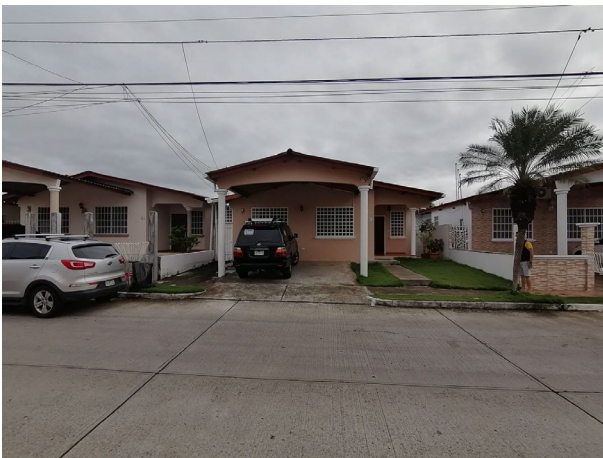
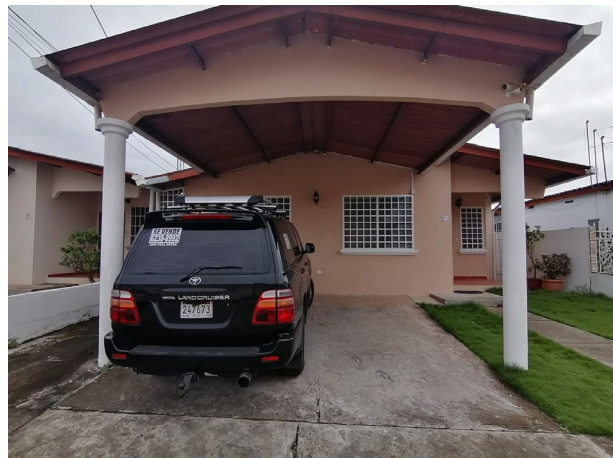
Acceso, fachada frontal y estacionamiento.

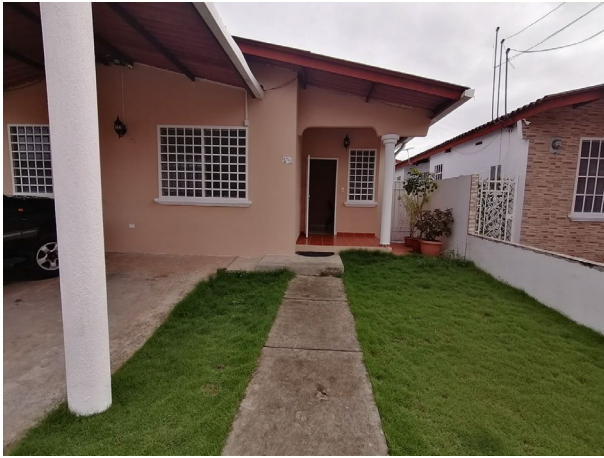
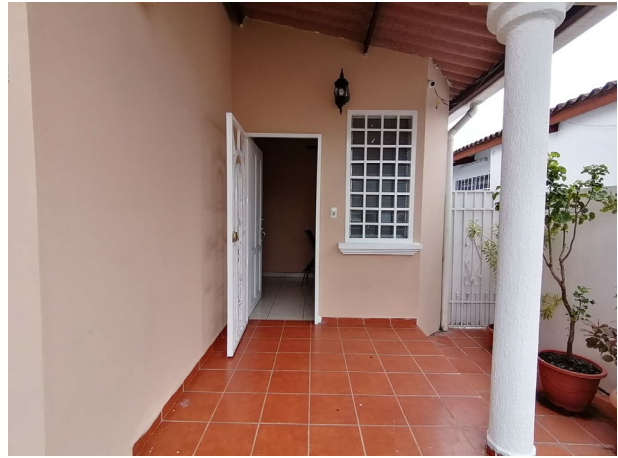
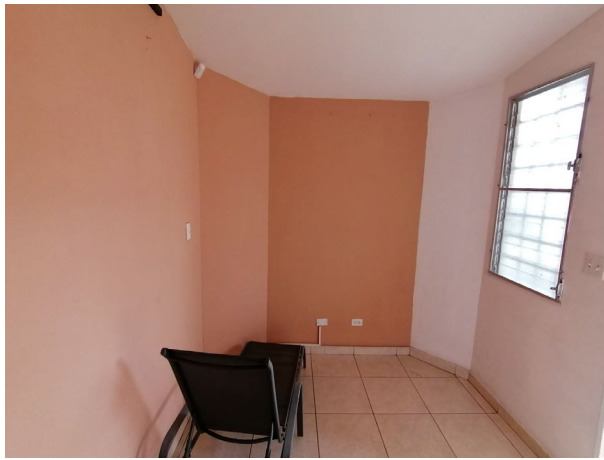
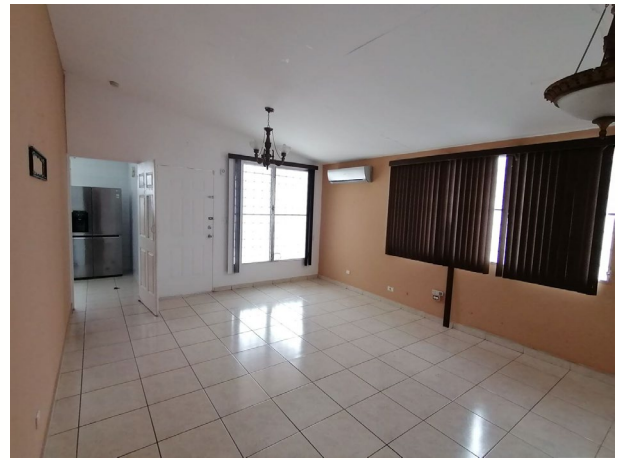
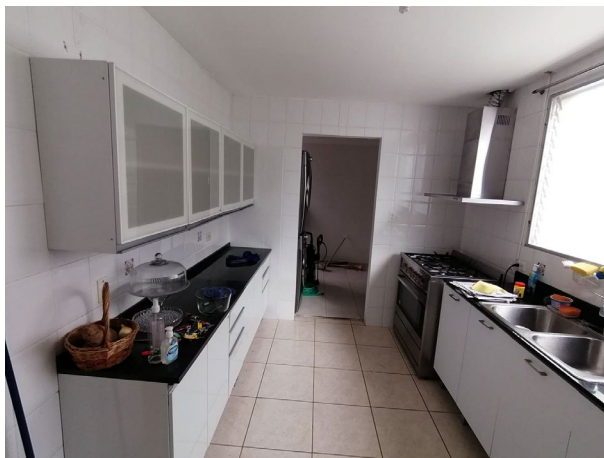
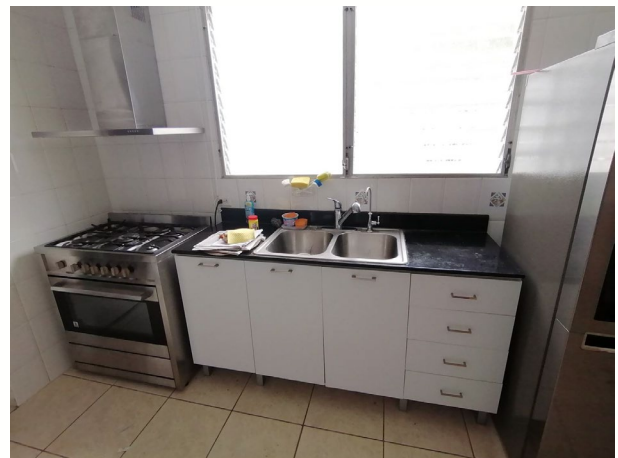
Portal, sala-comedor y cocina.

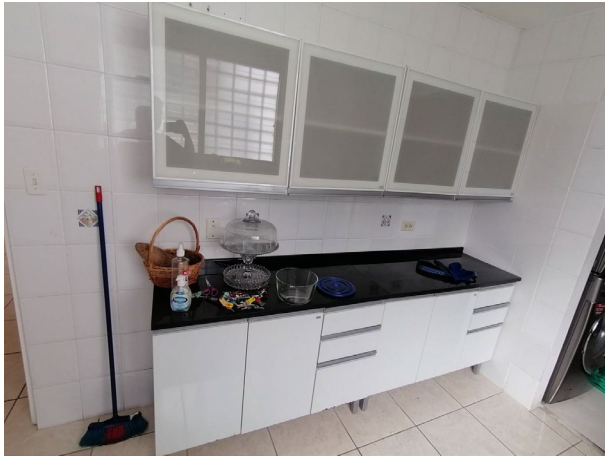
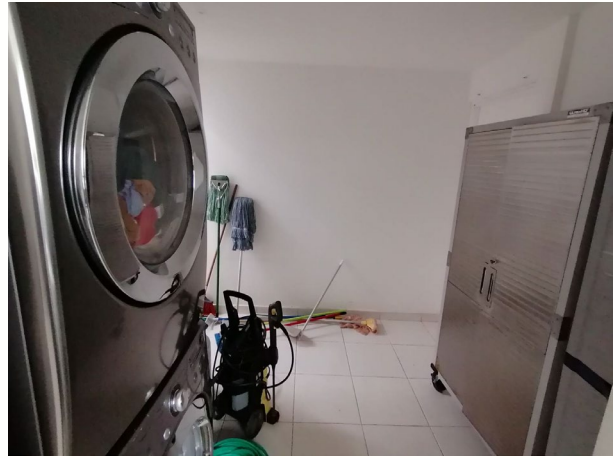
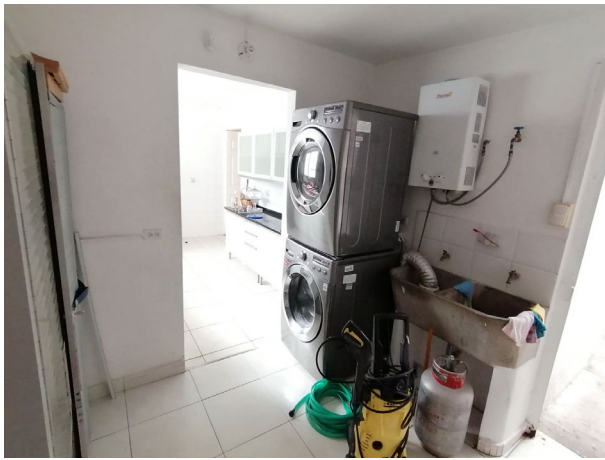
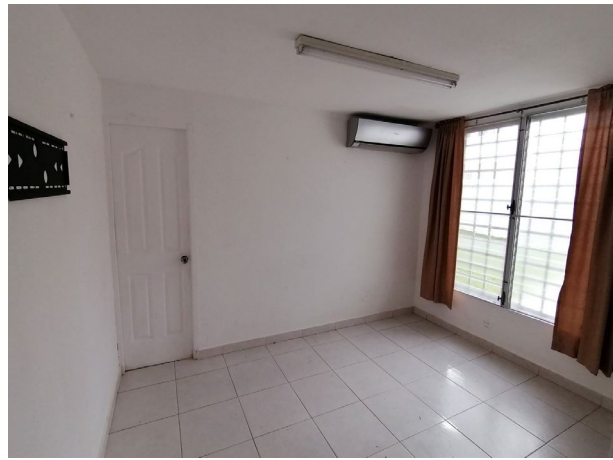
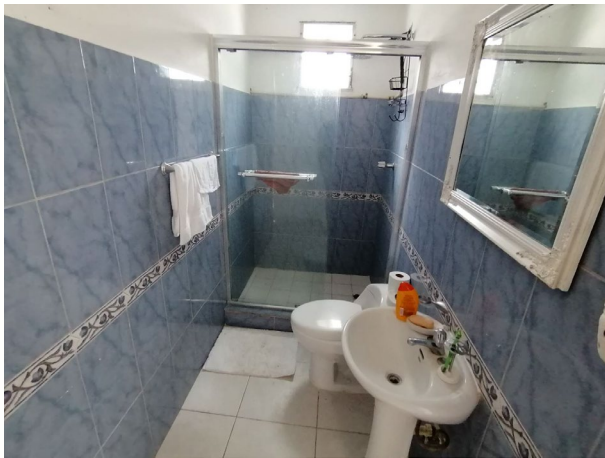
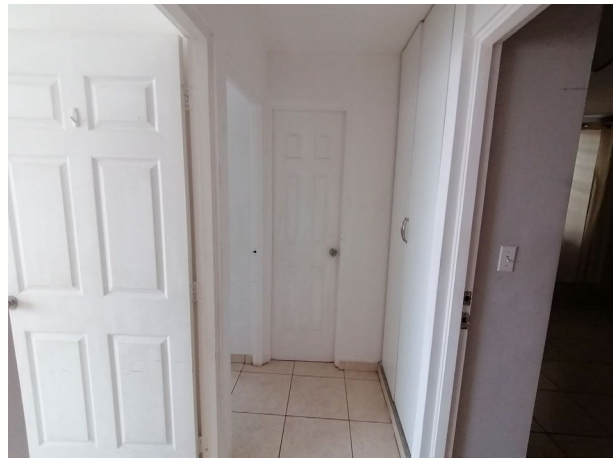
Cocina, lavandería, cuarto y baño de servicio y recibidor de recámaras.

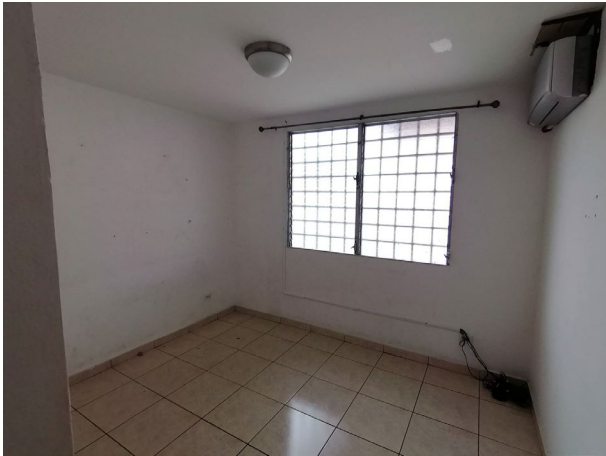
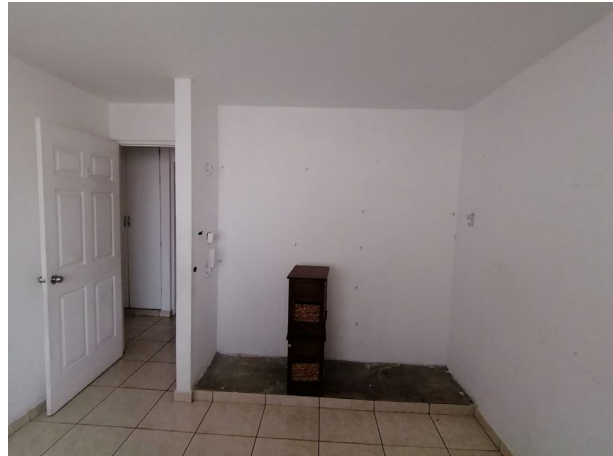
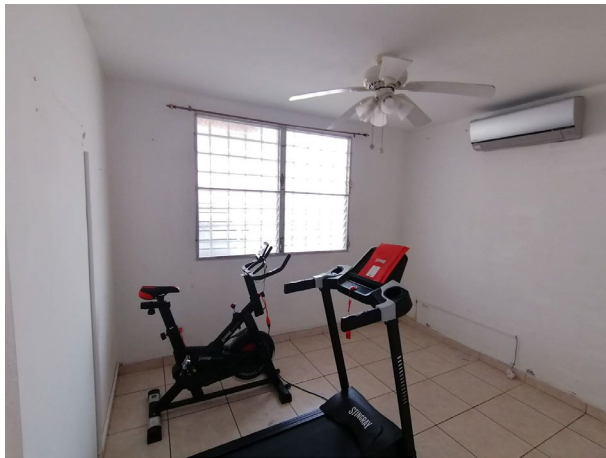
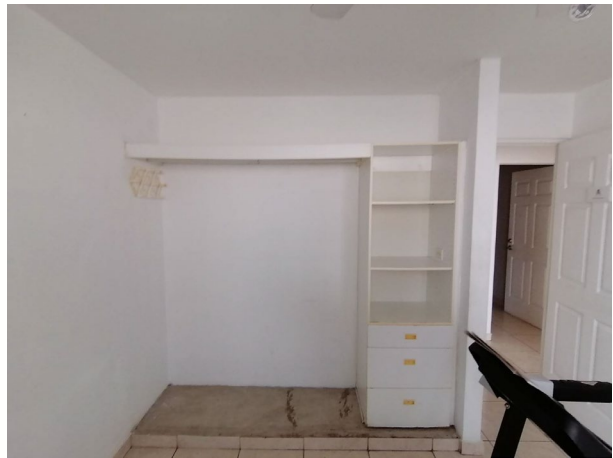
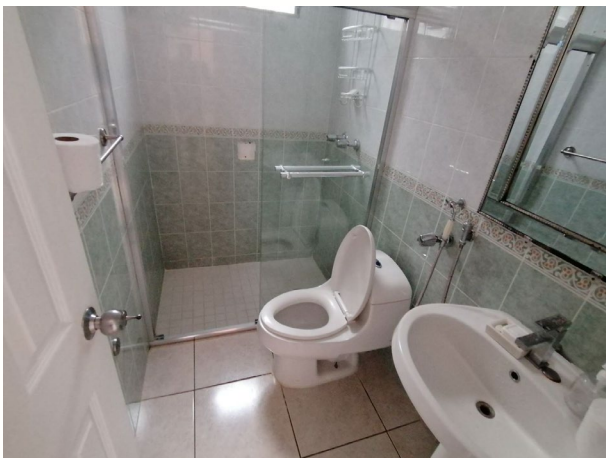
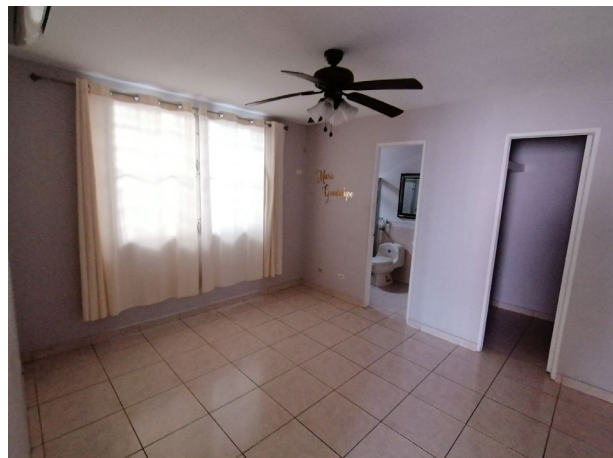
Recámara #1, recámara #2, servicio sanitario y recámara #3.

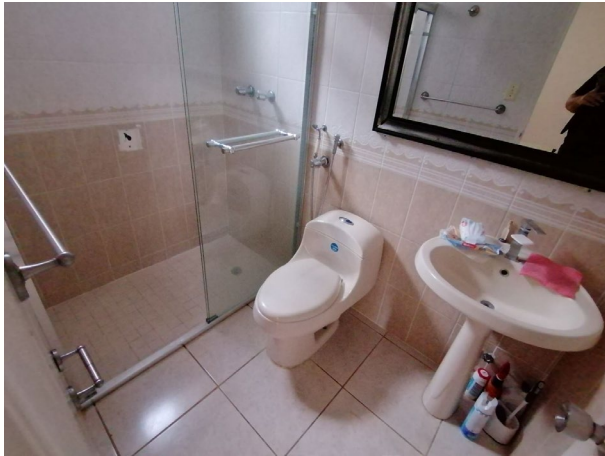
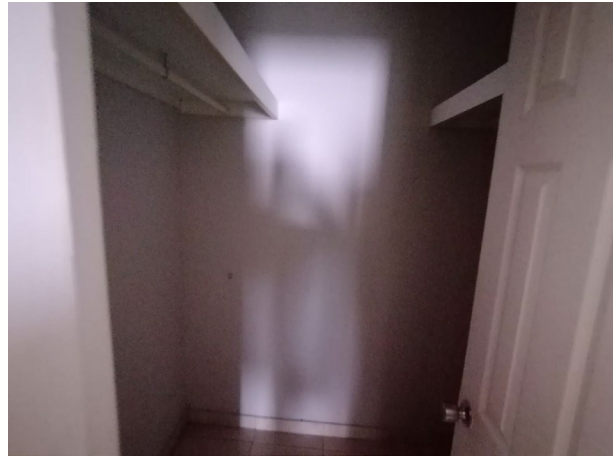
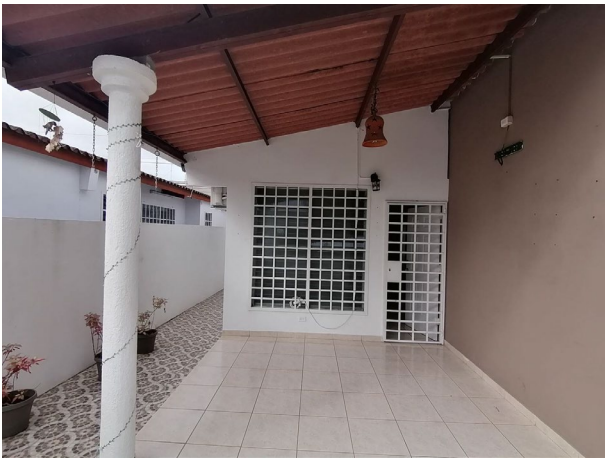
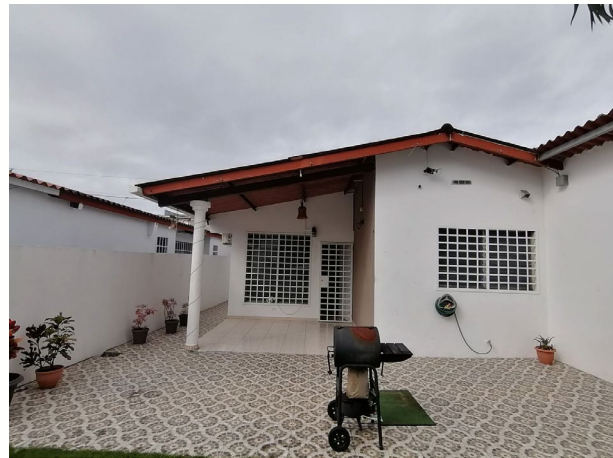
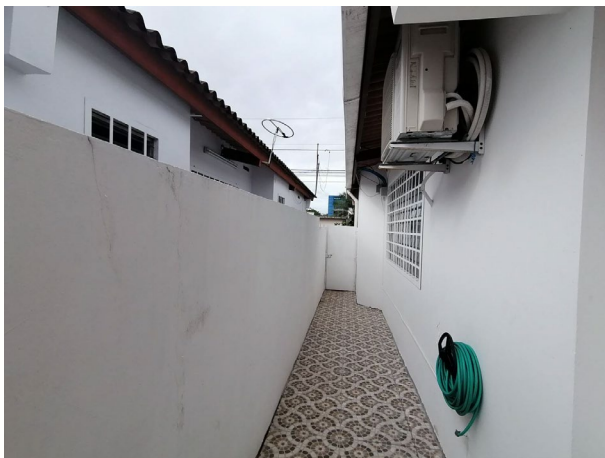
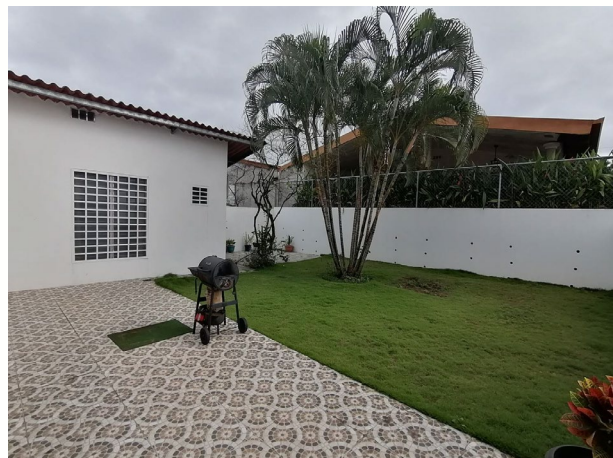
Servicio sanitario y walk in closet integrado a la recámara #3,
terracea posterior y pavimento mejorado.

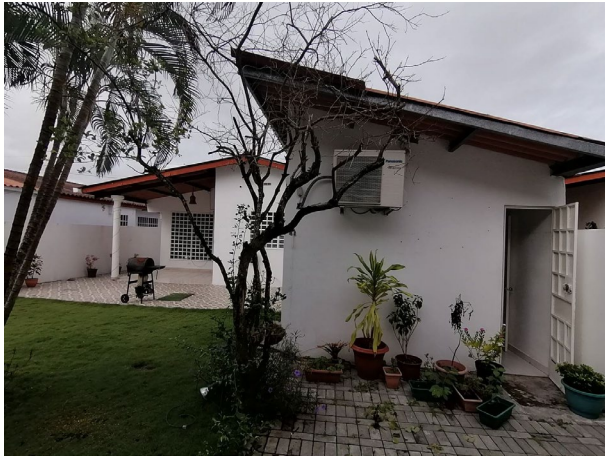
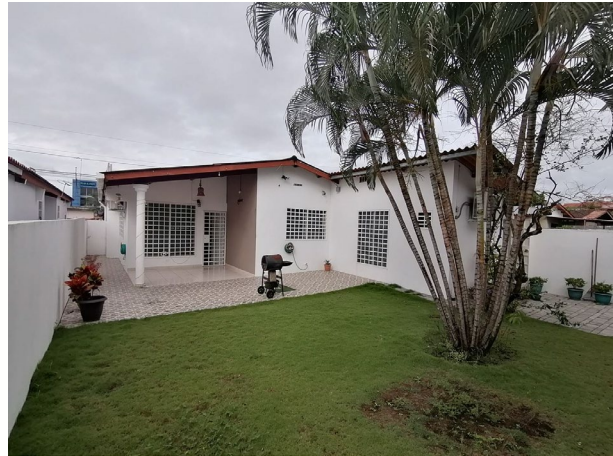
Fachada posterior y resto libre de la propiedad.
