INFORME DE INSPECCIÓN Y AVALÚO

Ref. D-09-20338/2023

Panamá, 22 de septiembre del 2023.

En atención de la solicitud, para que realicemos el respectivo Informe de Inspección y Avalúo, que consiste de un lote de terreno y una vivienda unifamiliar de dos plantas sobre el construida identificada con el N°612 (111-B).

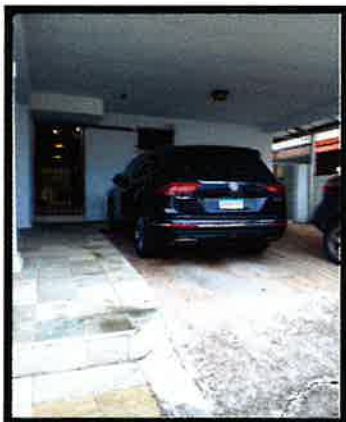
VISTA GENERAL DEL ESTACIONAMIENTO

A un costado se localiza el área de estacionamientos, con capacidad para dos autos, con los acabados similares a los anteriormente descritos y el techo de losa repellado.

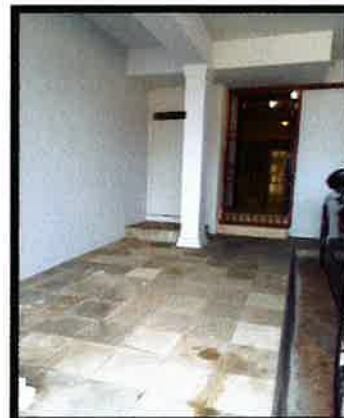
VISTA GENERAL DEL PORTAL

El acceso a la vivienda es por medio de un portal semiabierto, el que cuenta con piso de baldosa de cerámica, estructura de concreto armado y techo de teja, sobre cielo raso de láminas de PVC. Asimismo, cuenta con una vereda que comunica a la calle, con piso de concreto estampado.

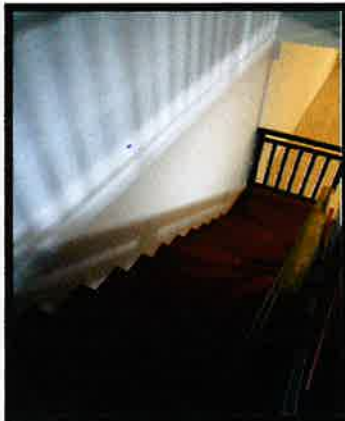
VISTA GENERAL DE LA ESCALERA

Su acceso es a través de una escalera de madera y barandales y pasamanos de madera.

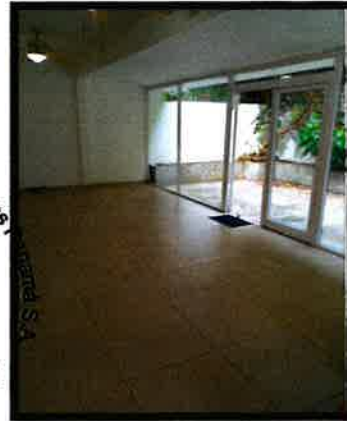
VISTA GENERAL DE LA TERRAZA POSTERIOR

En la parte posterior se localiza un área de terraza cerrada, que accede mediante una puerta de vidrio fijo en marco de aluminio al patio posterior. mismos acabados arriba mencionados. Asimismo, cuenta con un área de bar, con acabados similares.

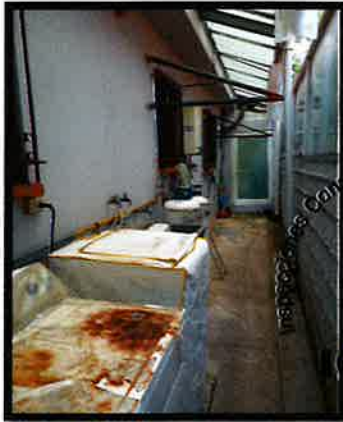
VISTA GENERAL DE LA LAVANDERIA

En la parte lateral cuenta con área techada de lavandería y tendedero, igual cuenta con acceso hacia el área de terraza a través de una puerta de vidrio, la misma cuenta con techo traslucida sobre estructura de acero.
