En atención a su solicitud, adjuntamos el presente Informe de Inspección y Avalúo realizado a la Finca 30215644, Entrada 137655/2017 propiedad de **ALEXIS JAVIER SAENZ DE GRACIA Y GABRIELA ANABELLE CORONADO LEE**, ubicada en la Urbanización P.H. Primavera Premium, Lote 29, Corregimiento de Vista Alegre, Distrito de Arraijan, Provincia de Panamá Oeste.

INFORME DE INSPECCIÓN Y AVALÚO

Ref.: MG/Ref.2249/10-2020.

Fecha de la inspección: 15 de Octubre de 2020.

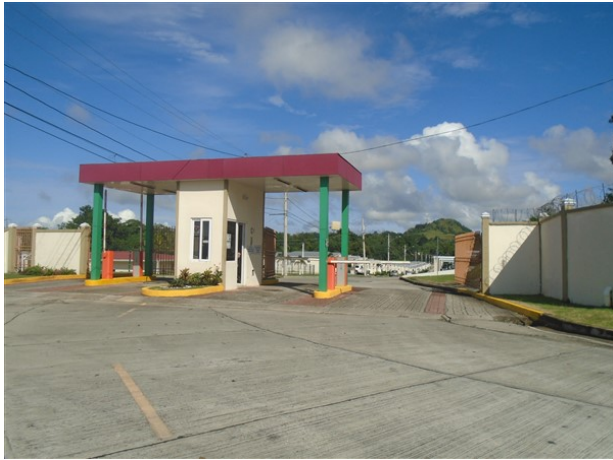
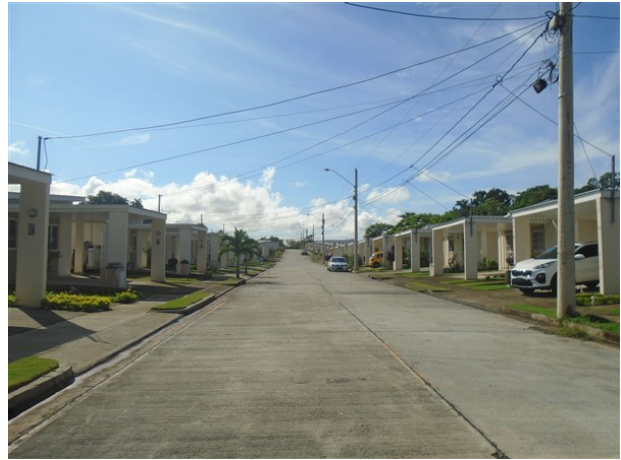
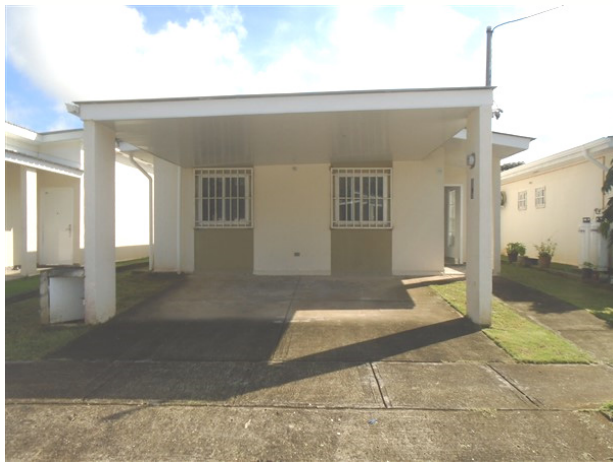
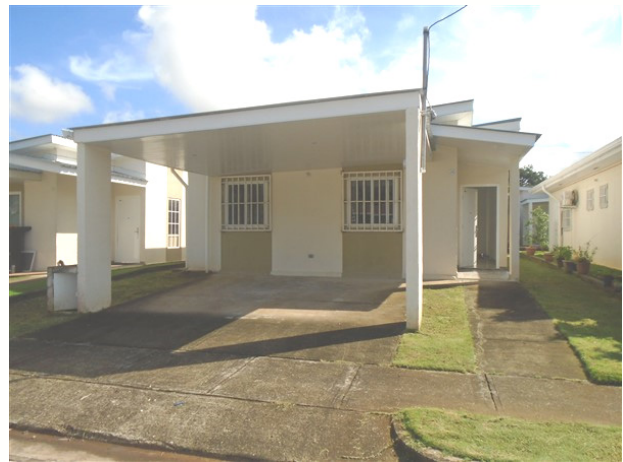
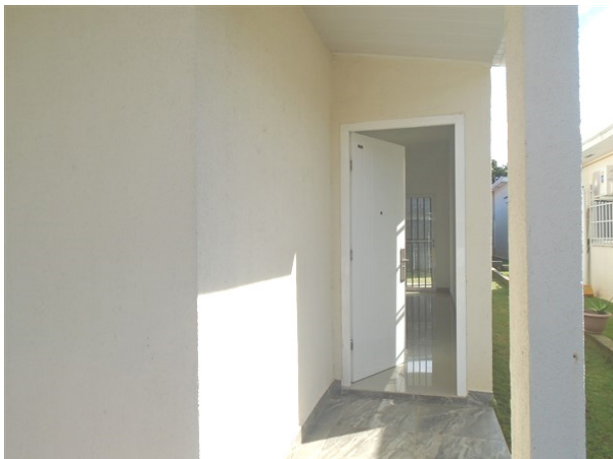
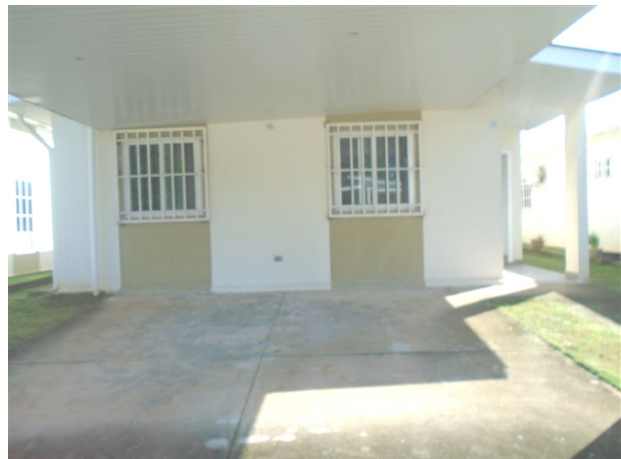
Acceso, Fachada frontal de la propiedad, Portal y Estacionamiento.

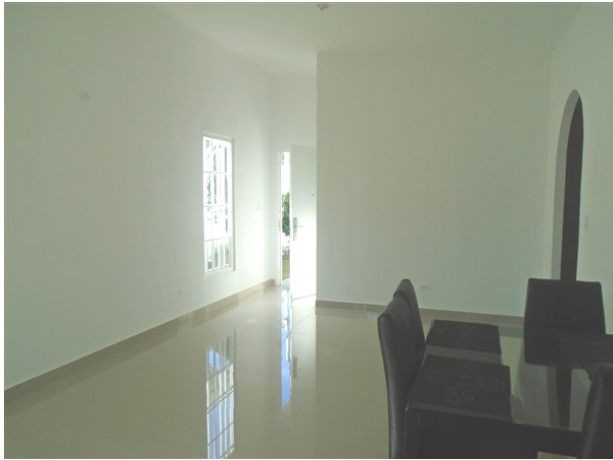
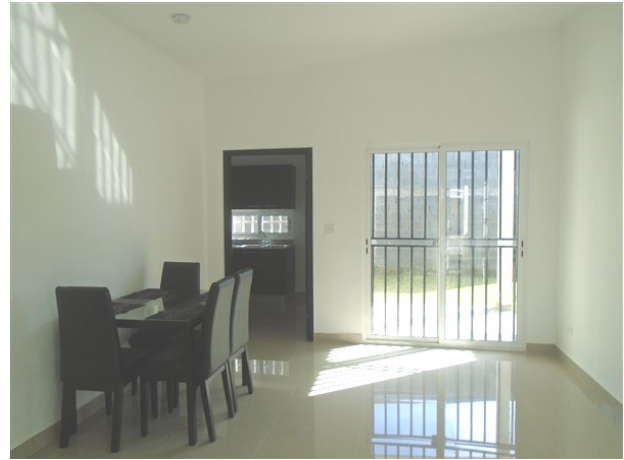
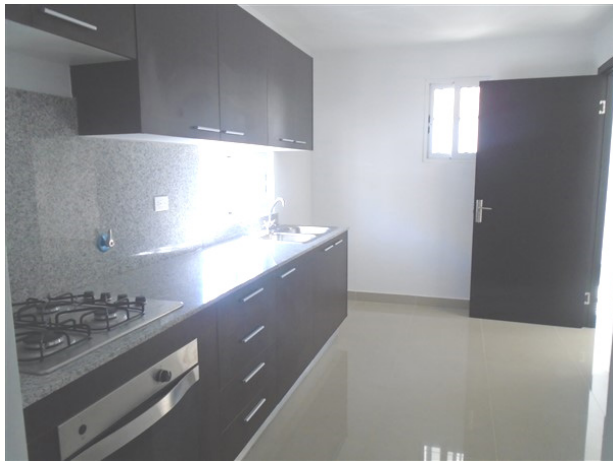
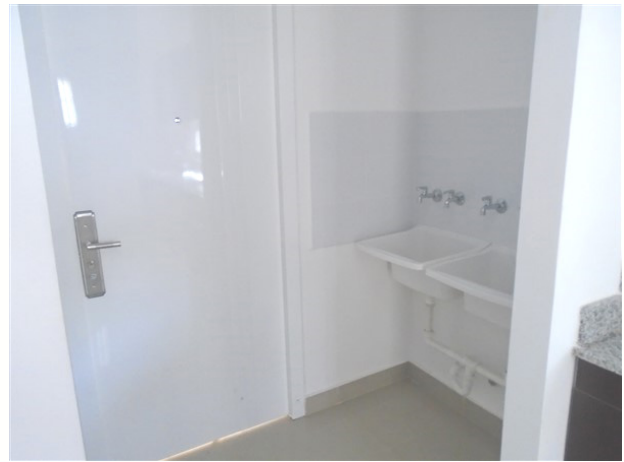
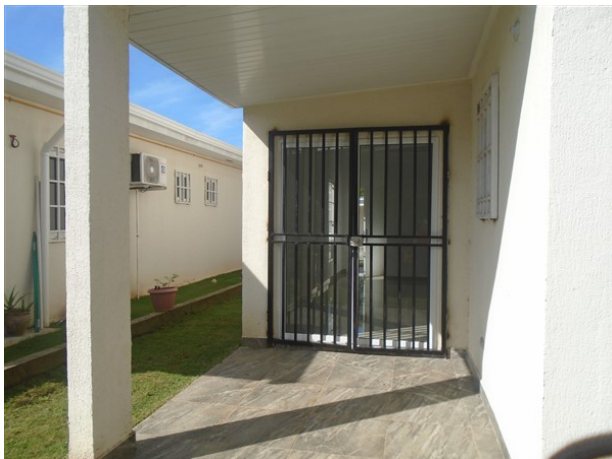
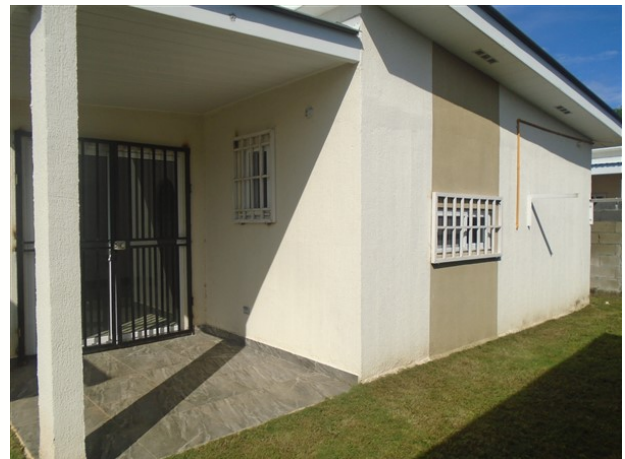
Sala-Comedor, Cocina, Lavandería, Terraza y Fachada posterior.

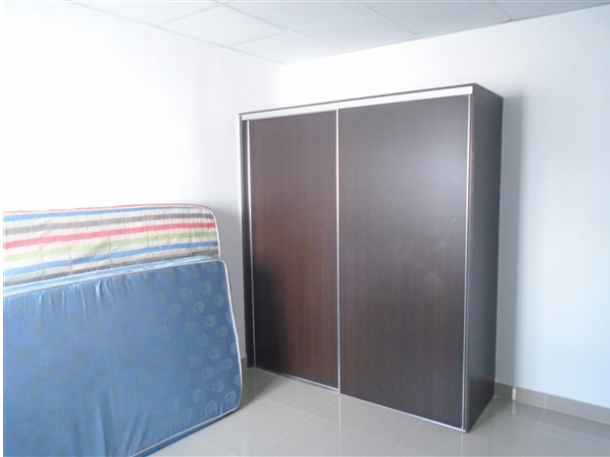
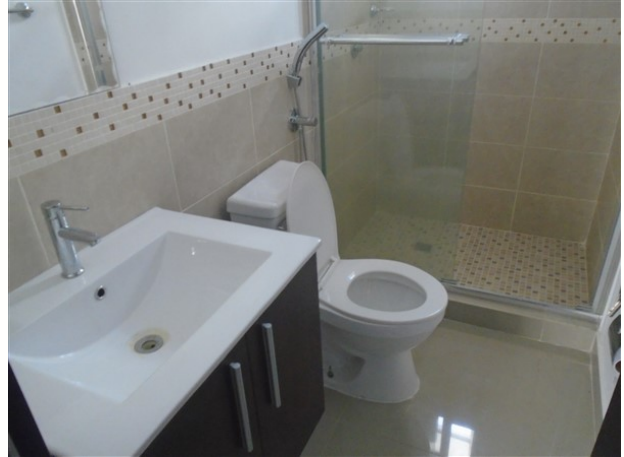
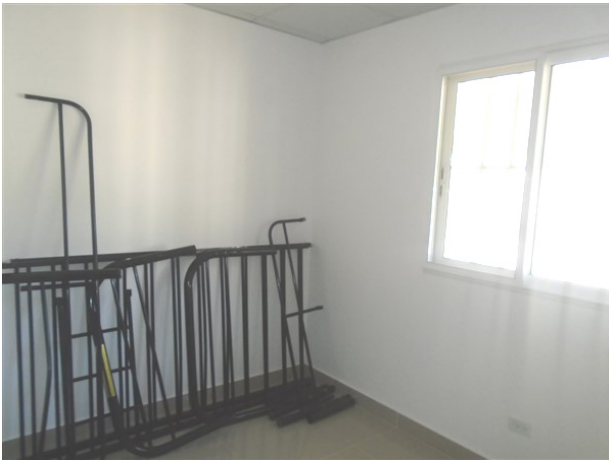
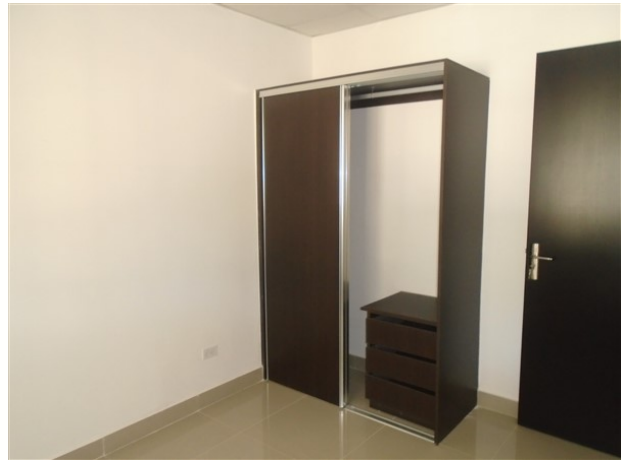
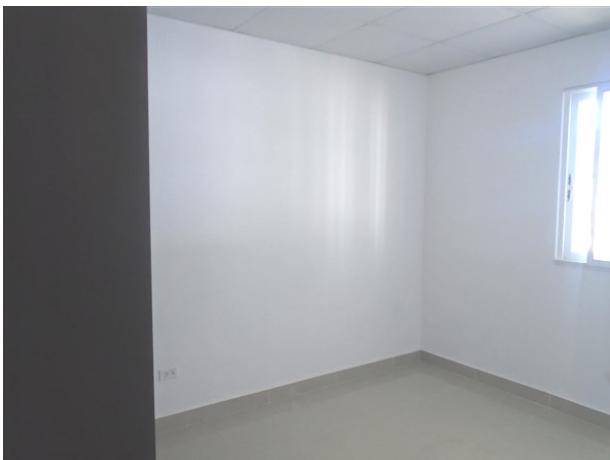
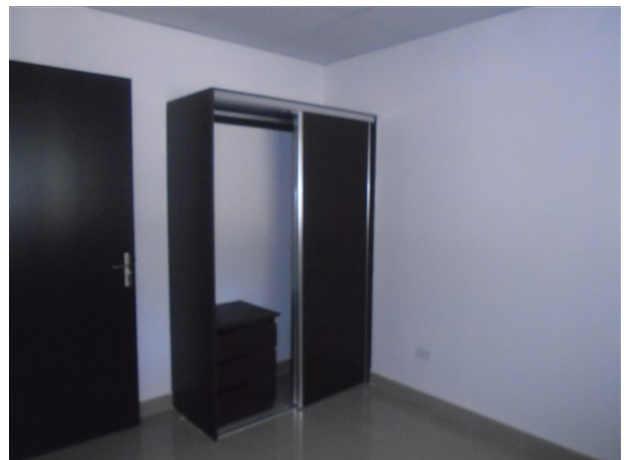
Recámara #1 con baño, Recámara #2 y Recámara #3.

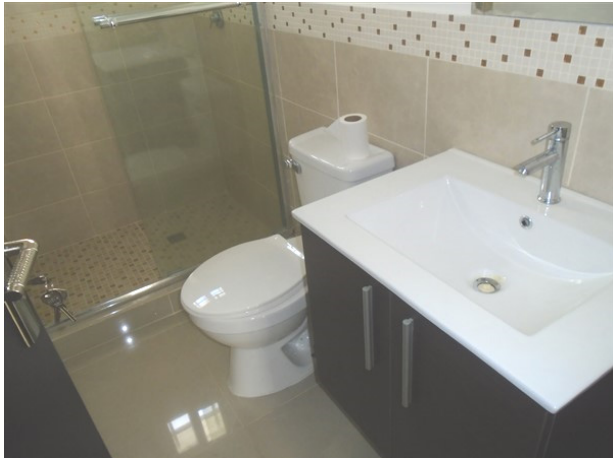
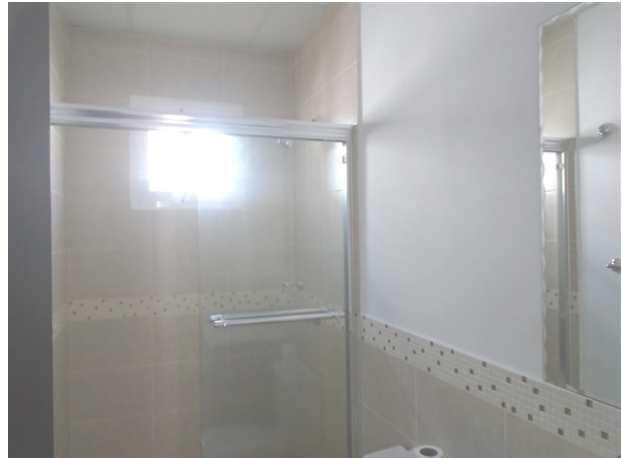
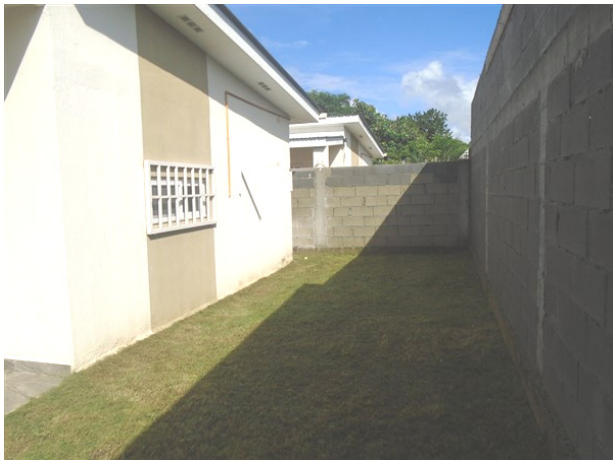
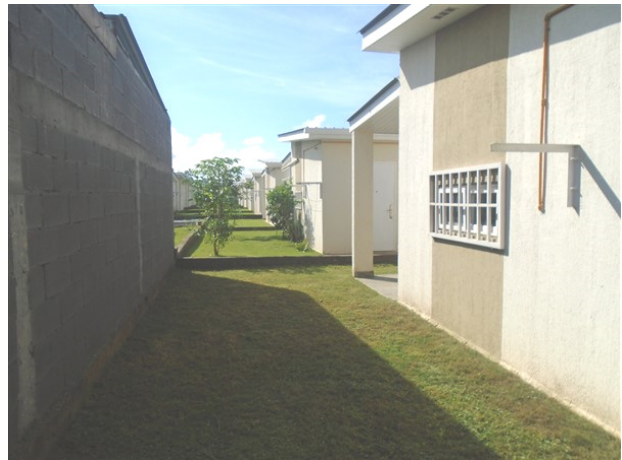
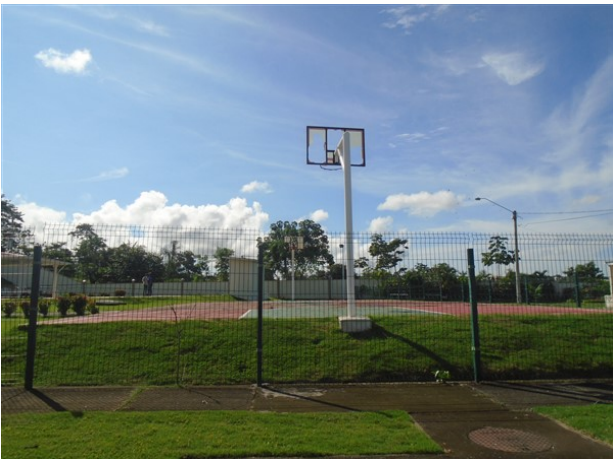
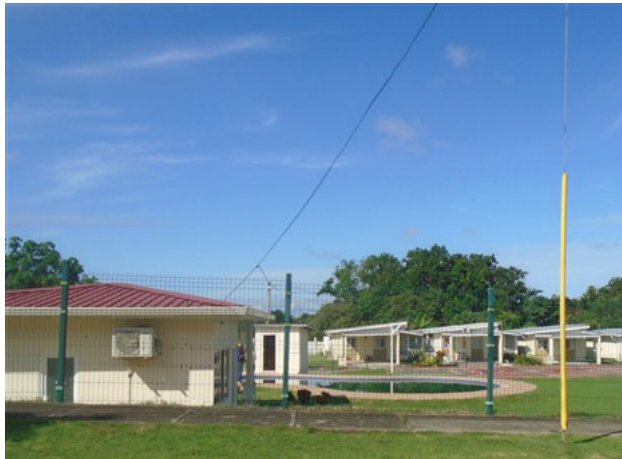
Servicio Sanitario, Vistas Generales de la Propiedad y
Área Social.
