## **INFORME DE INSPECCIÓN Y AVALÚO**

**Ref.: EC 06-49362/24**

##### **VIVIENDA UNIFAMILIAR No.04**

Vivienda en Urb. Colinas de Santa Cruz, Lote No.04M06  
Folio Real No.66043, David, Chiriquí

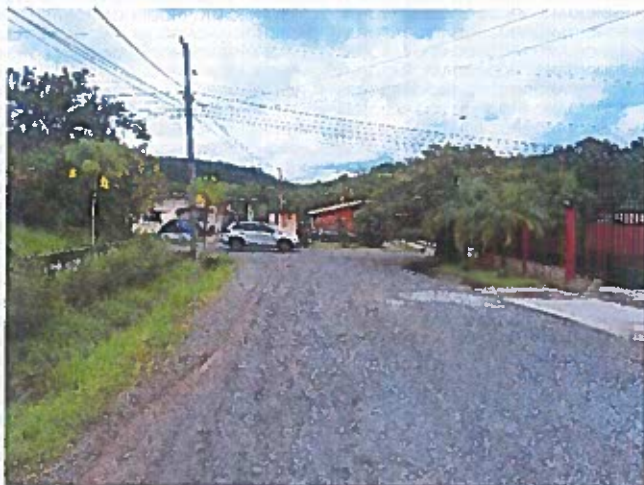
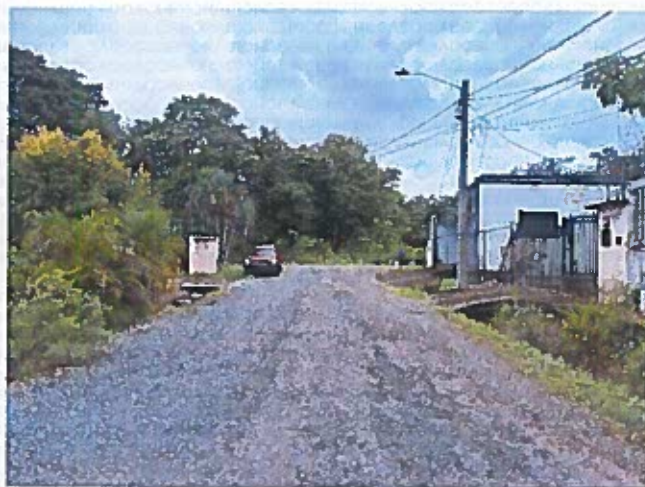
**VISTA GENERAL DEL ENTORNO DE URB. COLINAS DE SANTA CRUZ,  
QUE BRINDA ACCESO A LA PROPIEDAD**

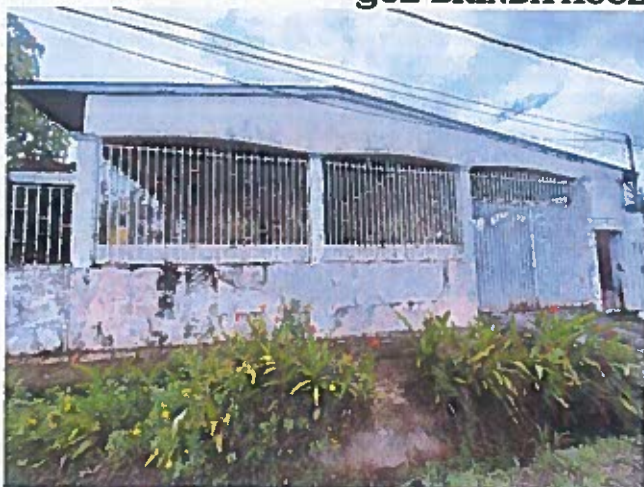
**VISTA GENERAL DE LA VIVIENDA No.07**

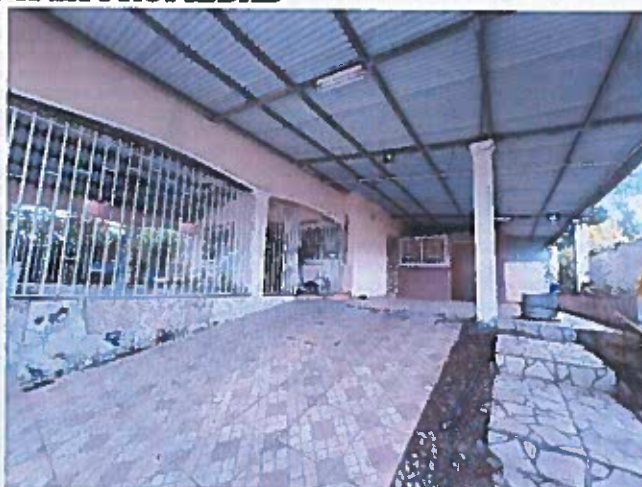
**VISTA GENERAL DEL ESTACIONAMIENTO**

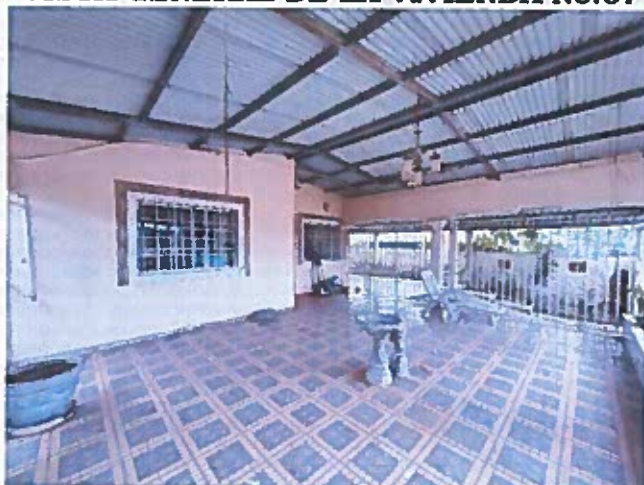
**VISTA GENERAL DE LA TERRAZA  
FRONTAL**

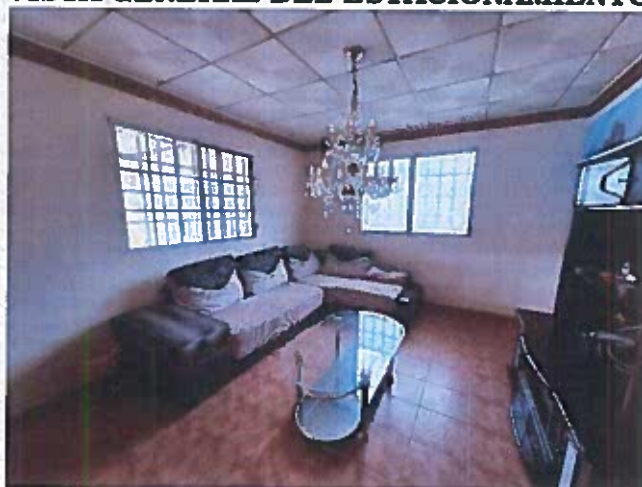
**VISTA GENERAL DE LA SALA**

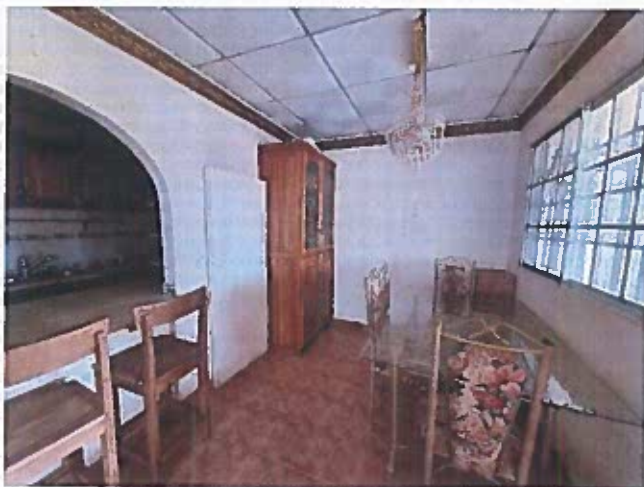
**VISTA GENERAL DEL COMEDOR**

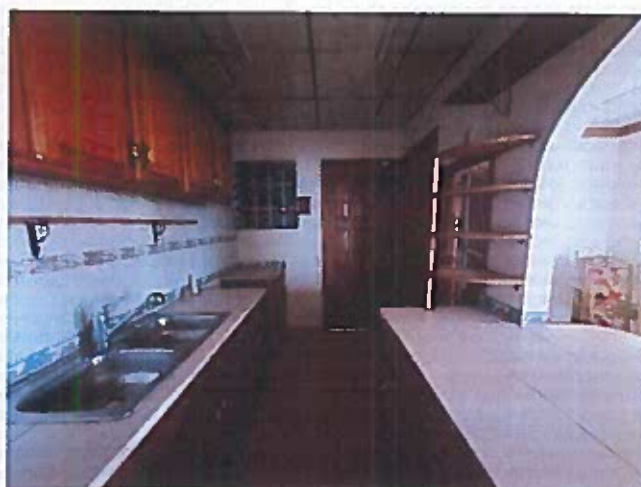
**VISTA GENERAL DE LA COCINA**

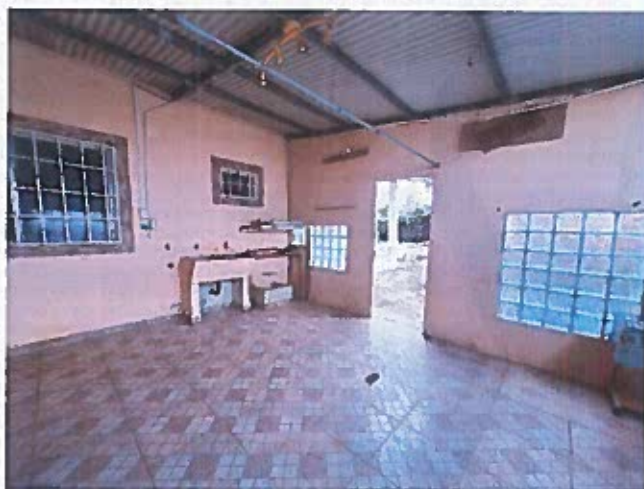
**VISTA GENERAL DEL CUARTO DE LA LAVANDERÍA**

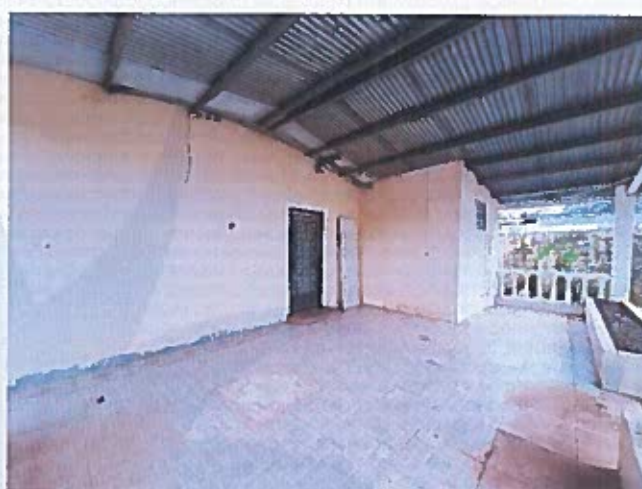
**VISTA GENERAL DE LA TERRAZA POSTERIOR**

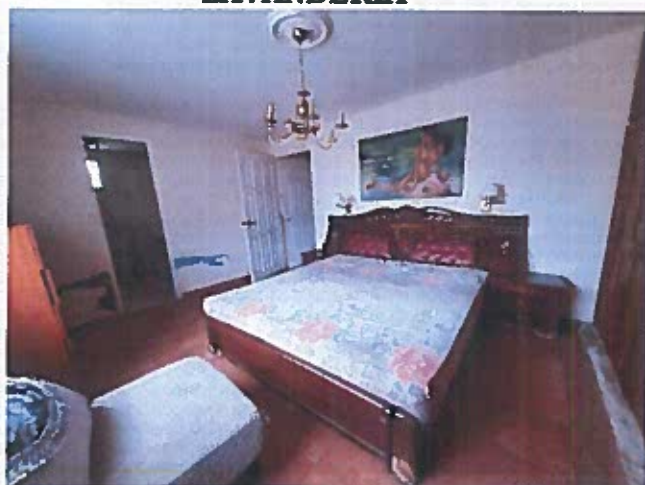
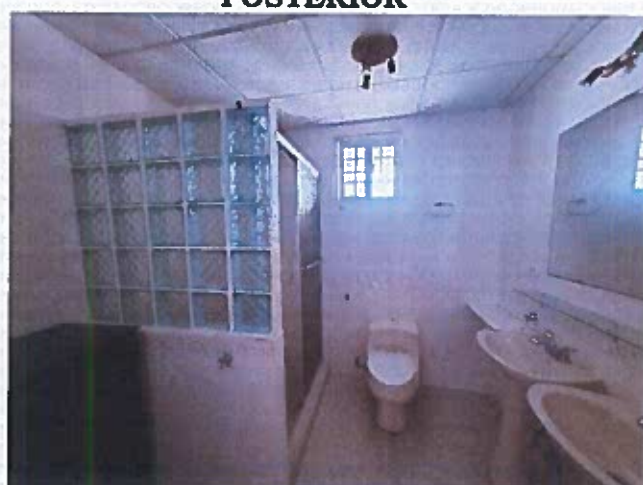
**VISTA DE LA RECÁMARA PRINCIPAL Y SERVICIO SANITARIO INTEGRADO**

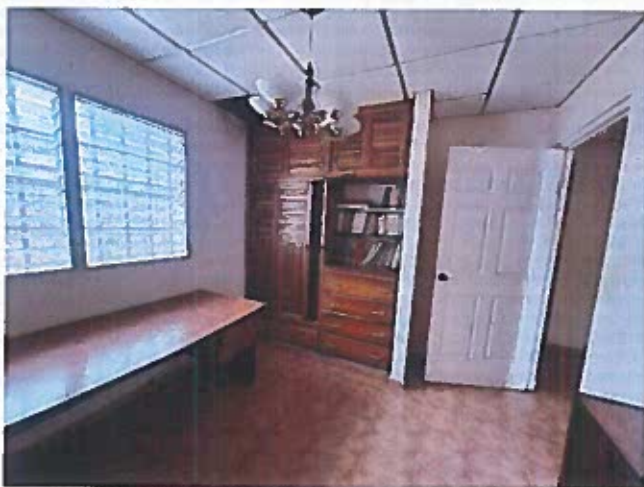
**VISTA GENERAL DE LA RECÁMARA  
SECUNDARIA No.1**

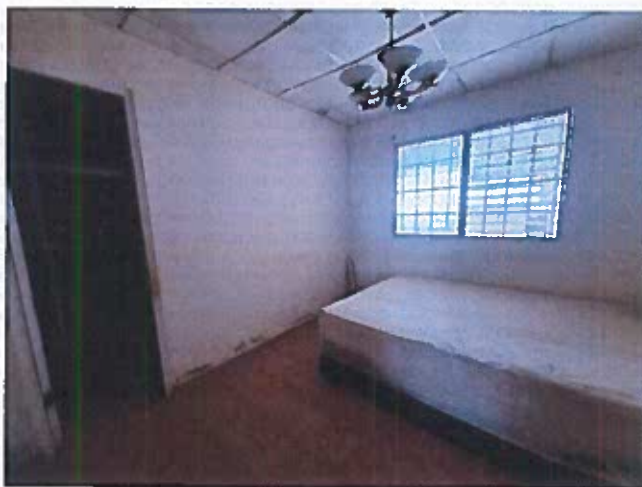
**VISTA GENERAL DE LA RECÁMARA  
SECUNDARIA No.2**

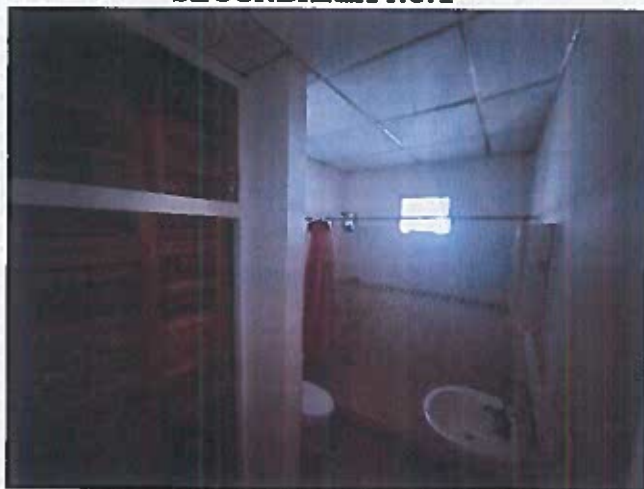
**VISTA GENERAL DEL SERV. SANITARIO  
INTEGRADO DE LA REC. No.2**

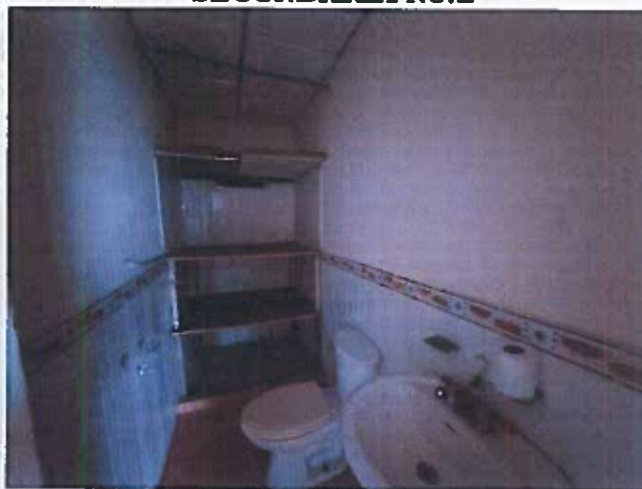
**VISTA GENERAL DEL SERV. SANITARIO  
DE USO MÚLTIPLE**
