# INFORME DE INSPECCIÓN Y AVALÚO

**Ref. T-09-21173/2024**

En atención de la solicitud, para que realicemos el respectivo Informe de Inspección y Avalúo, que consiste de un lote de terreno y una vivienda unifamiliar de una planta tipo chalet sobre el construida.

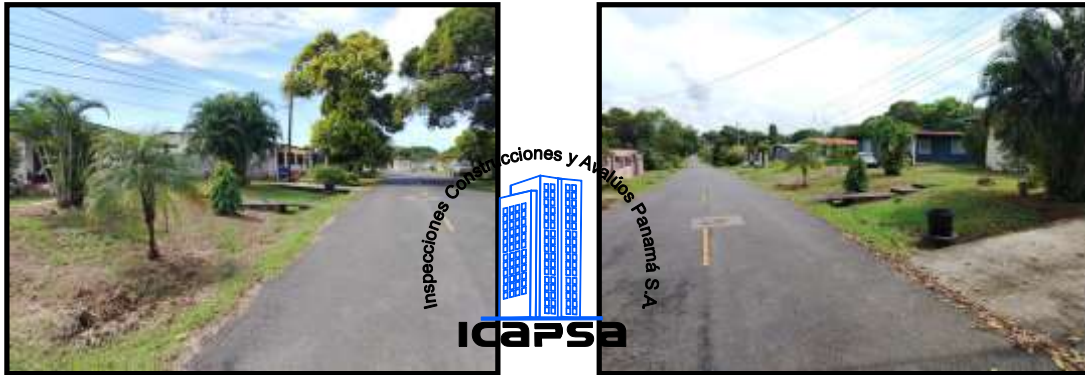
**VISTA GENERAL DE LA CALLE DE ACCESO A LA PROPIEDAD**

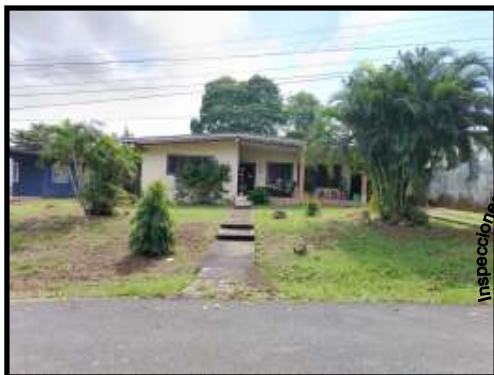
**VISTA GENERAL DE LA PROPIEDAD**

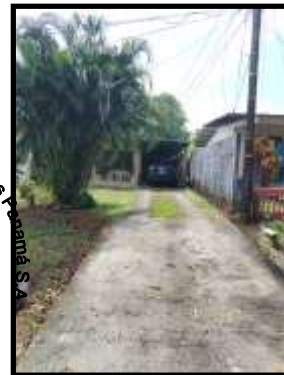
**VISTA GENERAL HACIA  
EL ESTACIONAMIENTO**

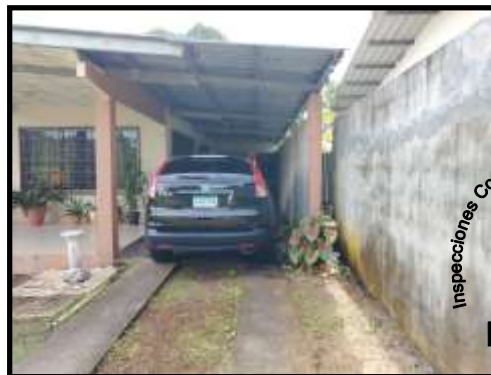
**VISTA GENERAL DEL ESTACIONAMIENTO**

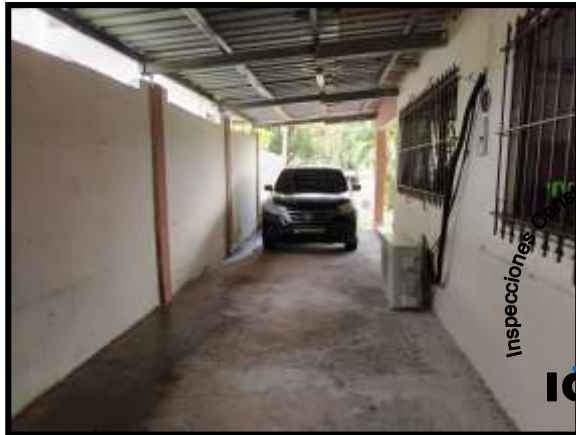
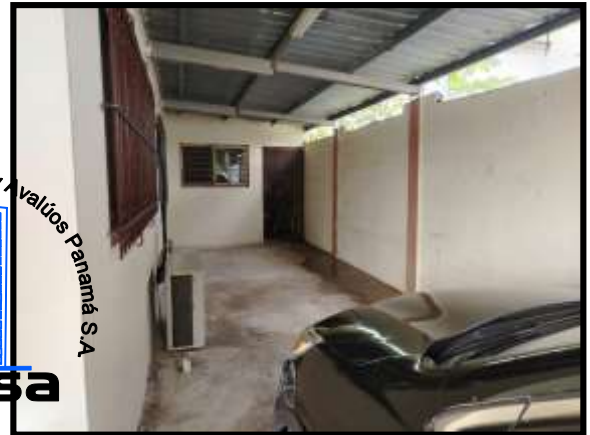
**VISTA GENERAL DEL ESTACIONAMIENTO**

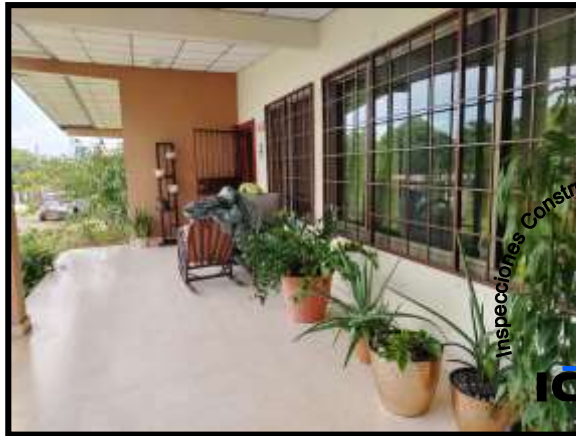
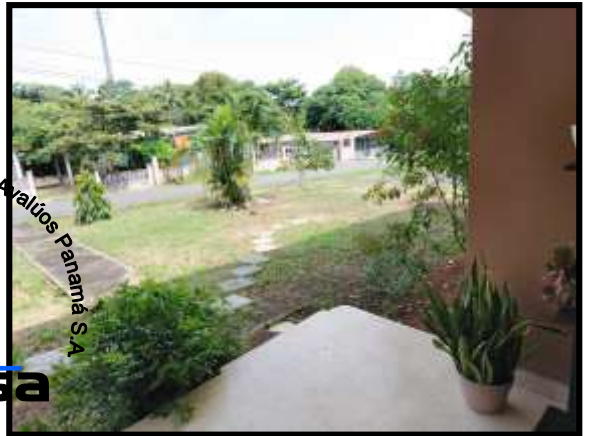
**VISTA GENERAL DEL PORTAL**

**VISTA FRONTAL DEL PATIO  
DESDE LA PROPIEDAD**

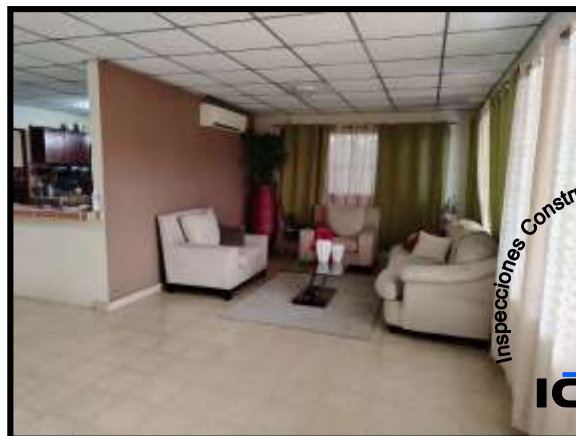
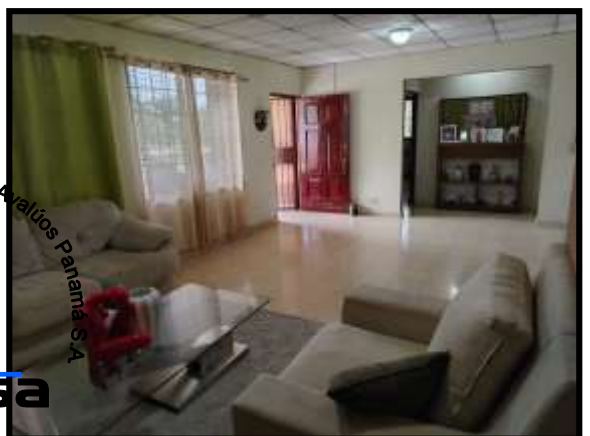
**VISTA GENERAL DE LA SALA**

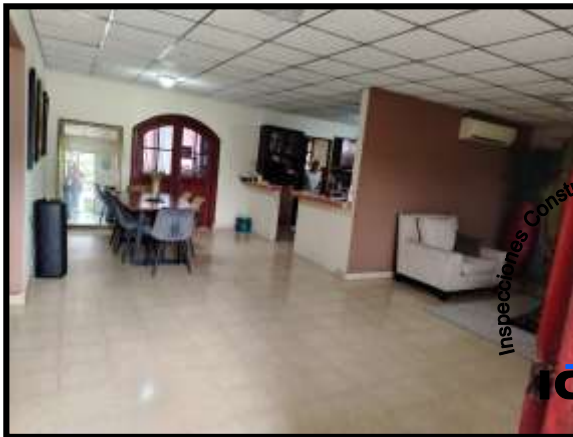
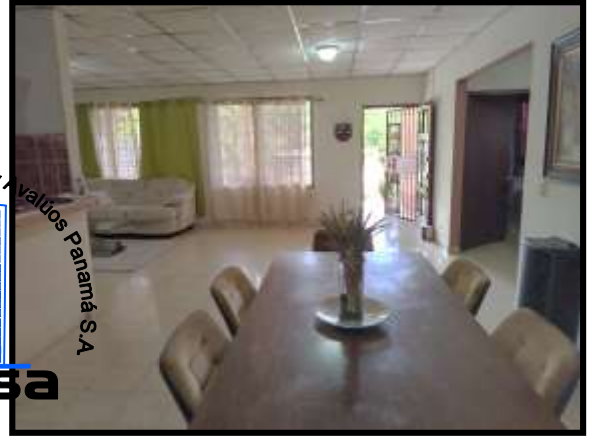
VISTA GENERAL DEL COMEDOR

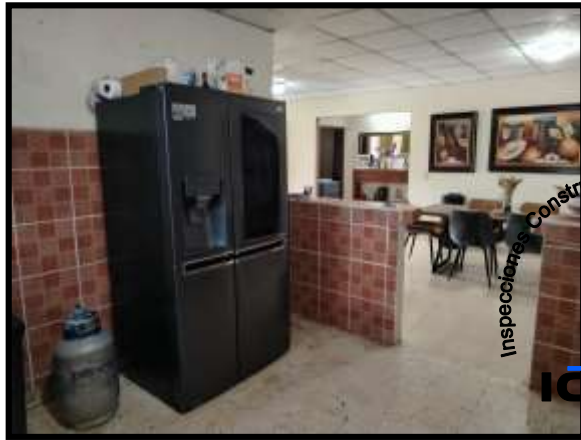
**VISTA GENERAL DEL ÁREA DE LA COCINA**

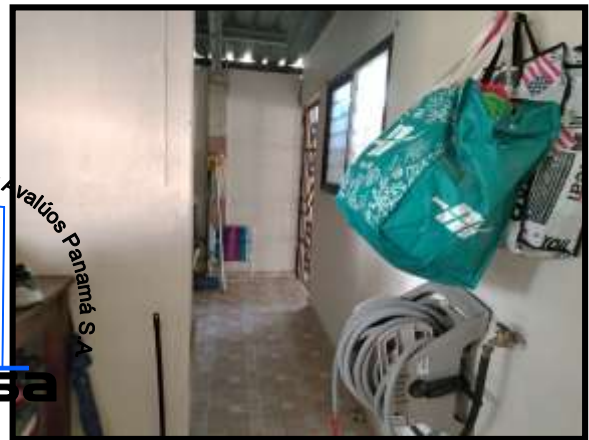
**VISTA GENERAL DEL PASILLO**

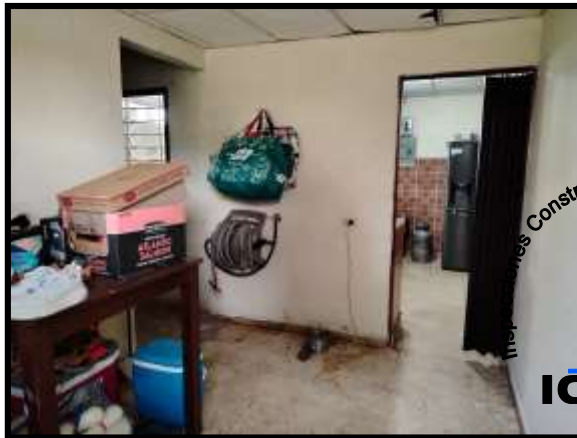
**VISTA GENERAL DEL DEPOSITO**

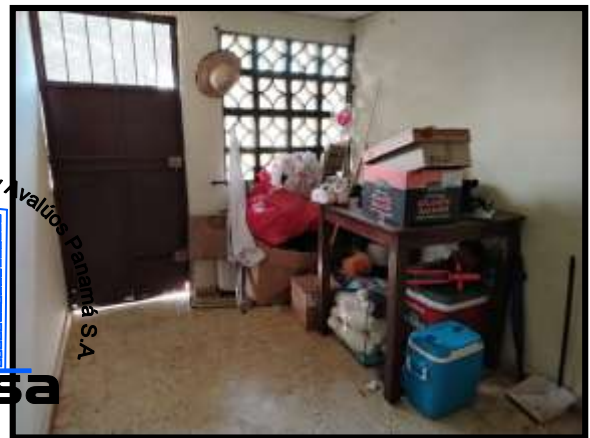
**VISTA GENERAL DE LA LAVANDERIA**

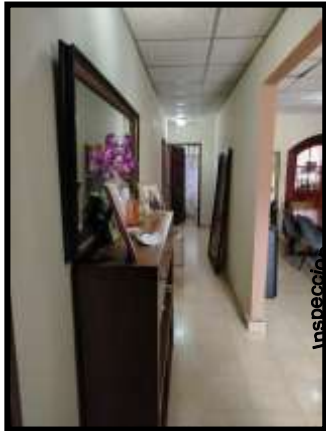
**VISTA GENERAL DEL PASILLO  
HACIA EL ÁREA DE DESCANSO**

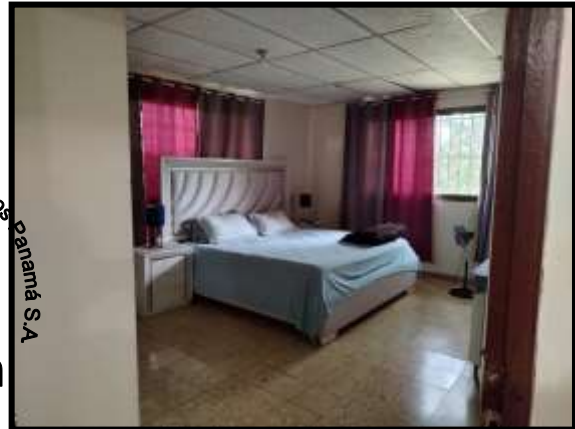
**VISTA GENERAL DE LA RECÁMARA  
PRINCIPAL**

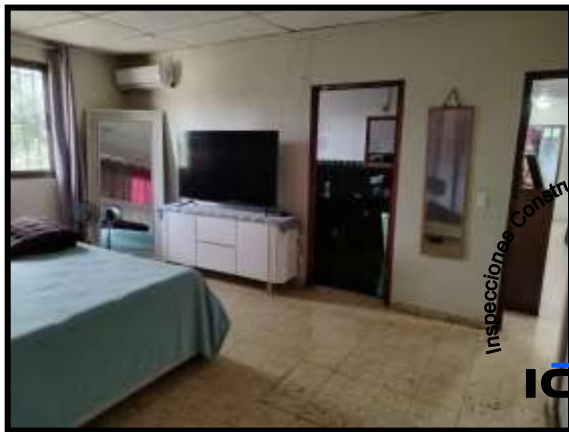
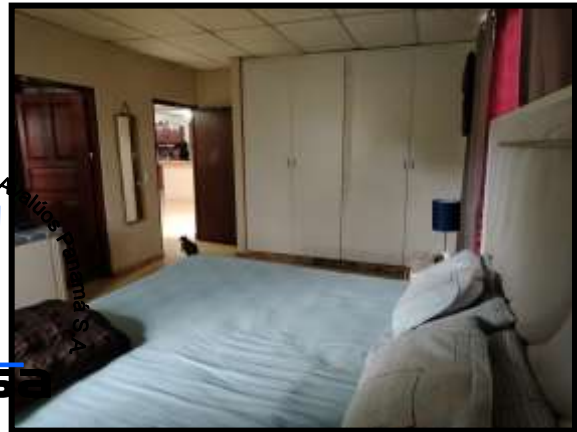
**VISTA GENERAL DEL ARMARIO DE LA RECÁMARA PRINCIPAL**

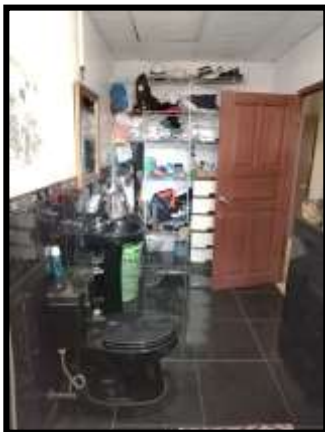
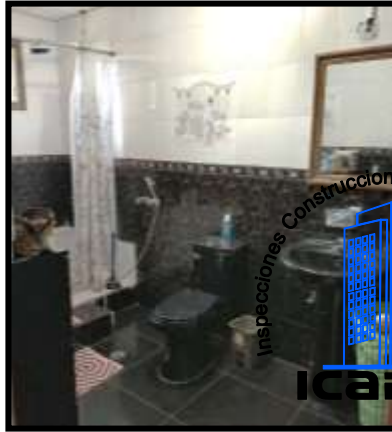
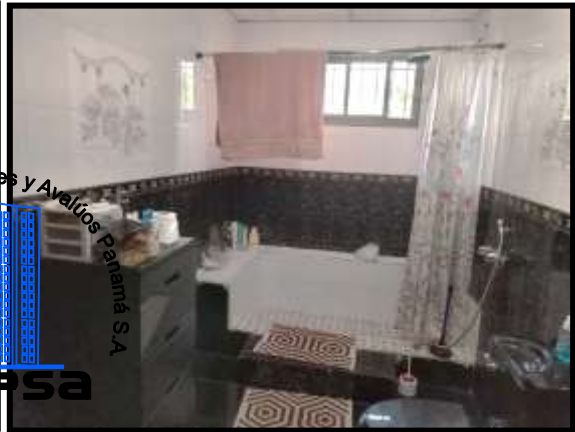
**VISTA GENERAL DEL SERVICIO SANITARIO**

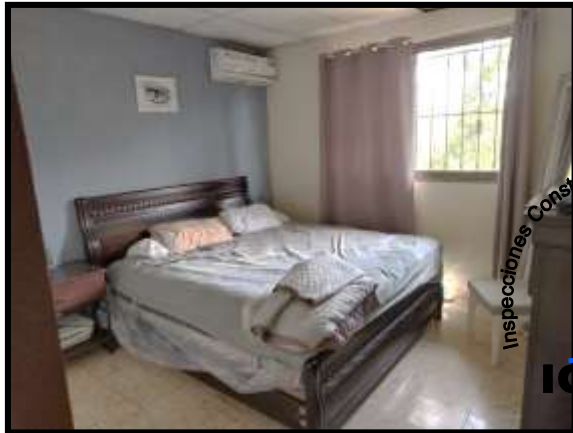
**VISTA GENERAL DE LA RECÁMARA  
SECUNDARIA**

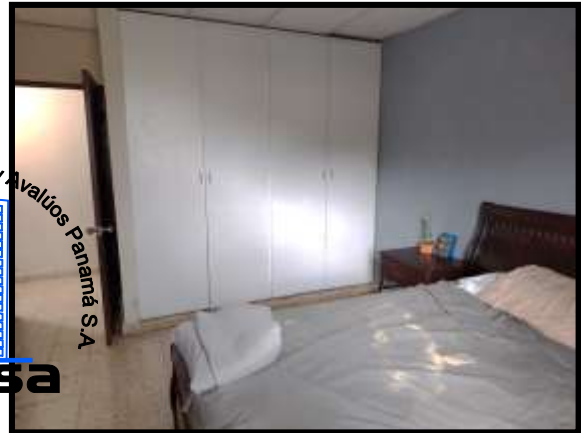
**VISTA GENERAL DEL ARMARIO  
DE LA RECÁMARA SECUNDARIA**

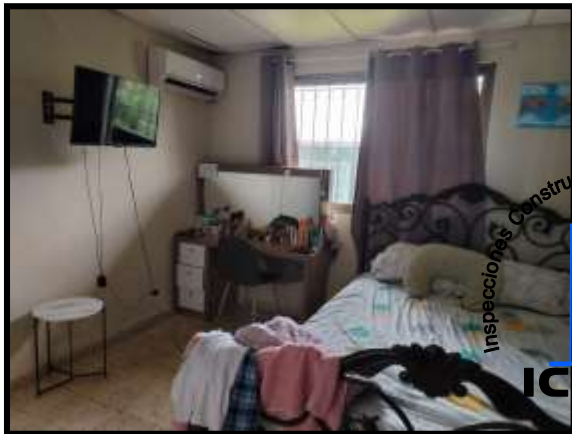
**VISTA GENERAL DE LA RECÁMARA  
SECUNDARIA**

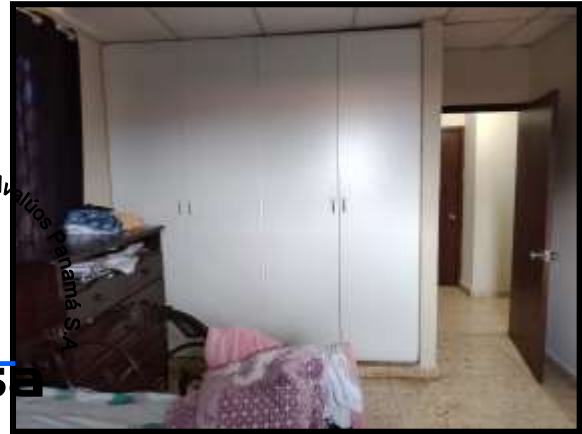
**VISTA GENERAL DEL ARMARIO  
DE LA RECÁMARA SECUNDARIA**

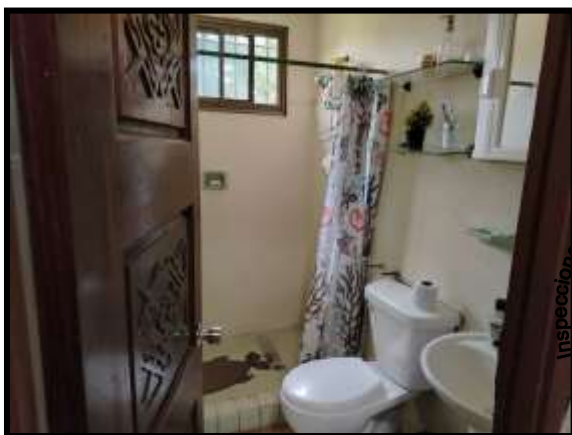
**VISTA GENERAL DEL SERVICIO SANITARIO**

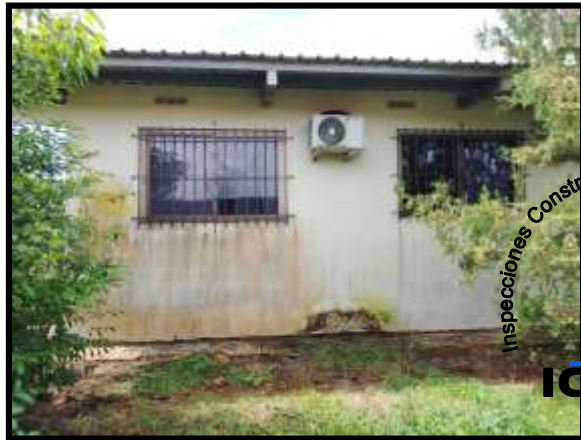
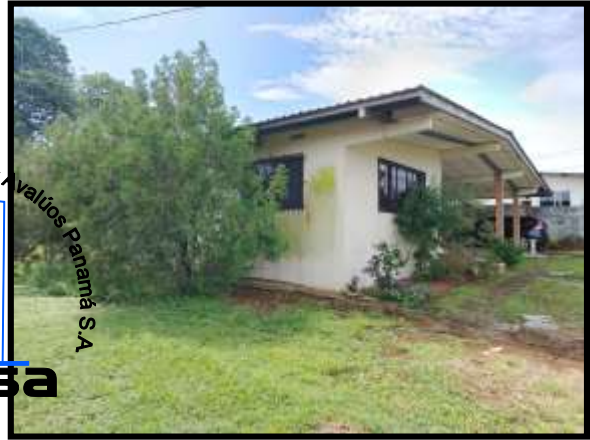
**VISTA POSTERIOR DE LA PROPIEDAD**

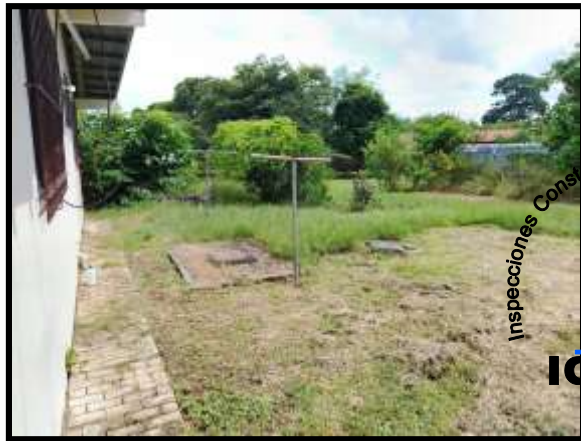
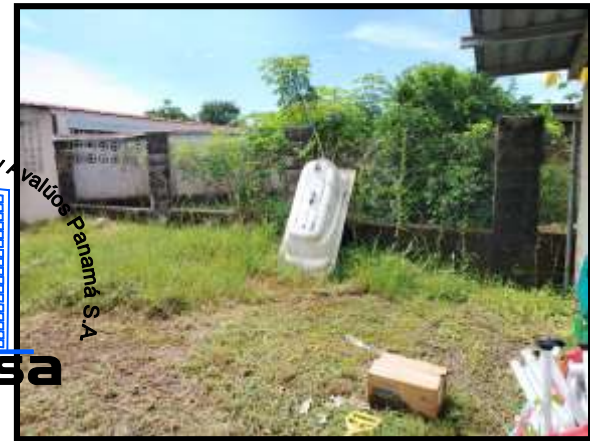
**VISTA GENERAL DEL TERRENO**

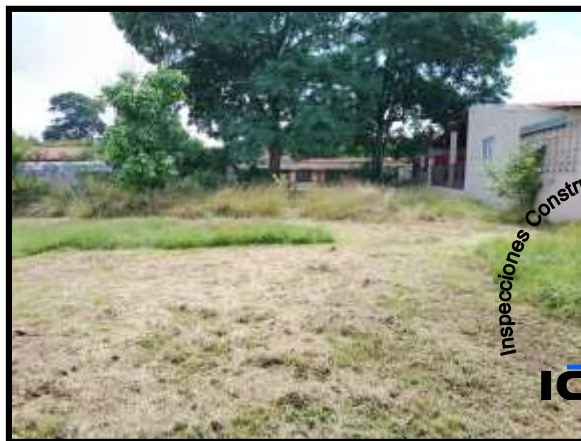
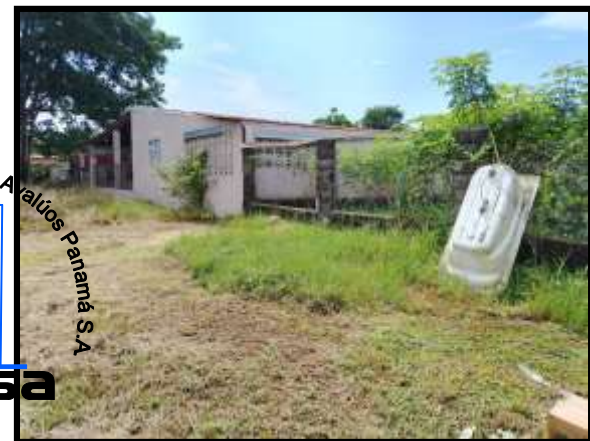
**VISTA GENERAL DEL TERRENO**

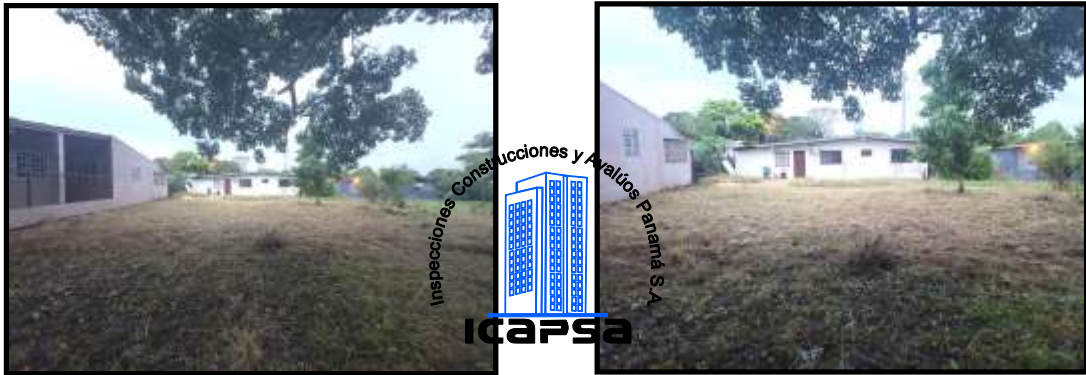
**VISTA POSTERIOR DEL TERRENO**
