INFORME DE AVALÚO PARA INMUEBLE

NÚMERO DE AVALÚO: 1-185179---000

DIRECCIÓN EXACTA: **DE LA IGLESIA DE CONCEPCIÓN 1,4 KM AL NORTE**

DESCRIPCION: **TERRENO**

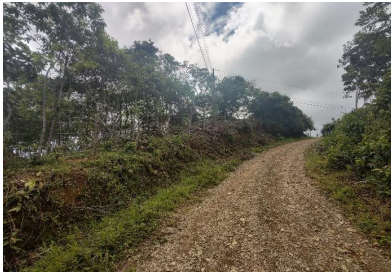
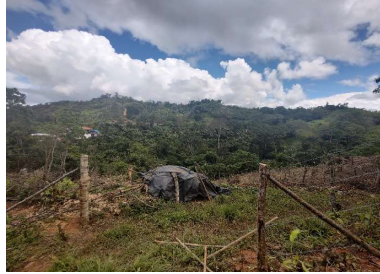
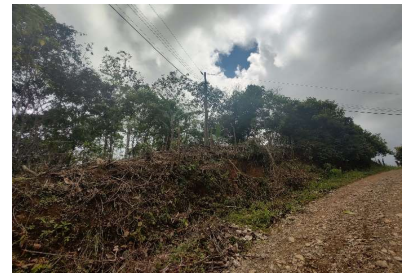
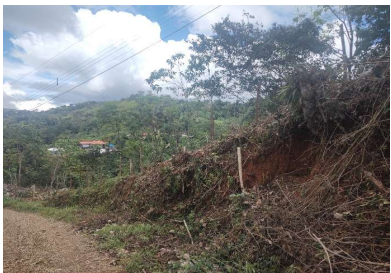
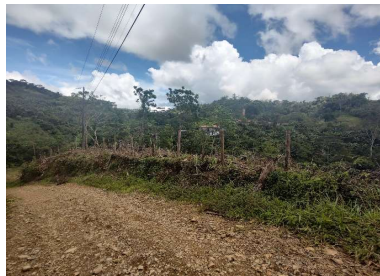
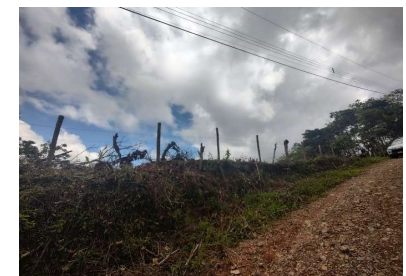
FRENTE DE LA PROPIEDAD Y PANORÁMICAS DEL ACCESO

El inmueble corresponde a un terreno medianero, con nivel de calle variable, con topografía irregular, forma irregular, vista panorámica, con amplio frente a calle pública de lastre (141,32 m). La calle de acceso cuenta con servicio de electricidad y alumbrado al frente. El terreno no alberga construcciones y se encuentra ubicado en Concepción de Daniel Flores, aproximadamente a 1.1 km de la Iglesia de Juan Bosco, Coronado, en una zona rural y residencial de baja densidad, cuenta con acceso a servicios de educación (escuela y colegio), comercio menor, plaza de deportes, iglesia, entre otros. Según uso de suelo emitido por la municipalidad de Pérez Zeledón tiene uso conforme para residencial (construcción de vivienda, soda, pulpería) y se pueden realizar segregaciones de 200 m2 con frente mínimo de 8 m, ver documento adjunto.

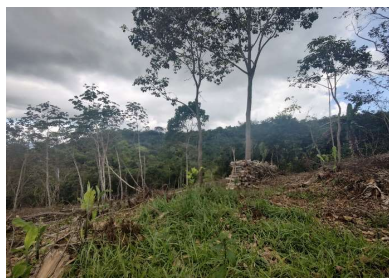
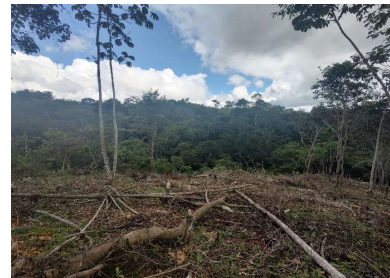
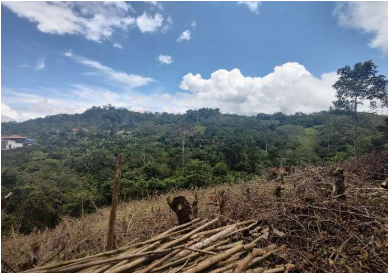
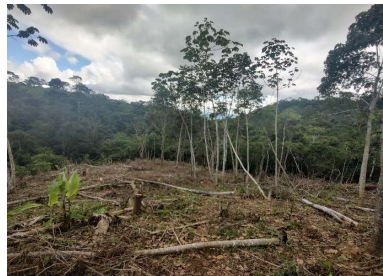
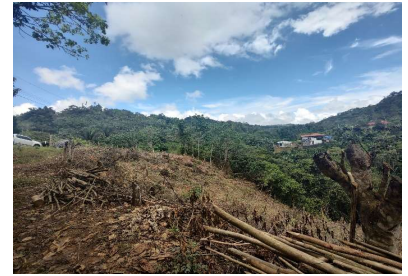
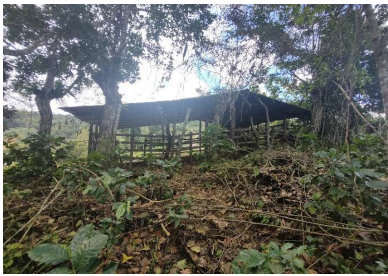
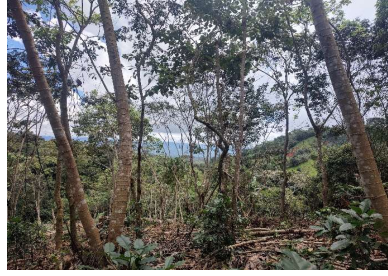
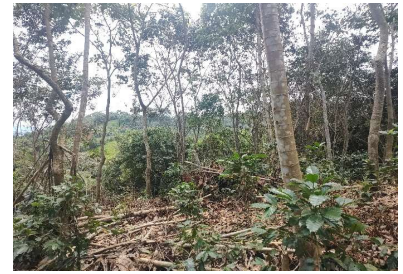
VISTAS INTERNAS DE LA PROPIEDAD

La propiedad cuenta con un acceso interno hacia el fondo y es bordeada por Quebrada Patio de Agua por el colindante norte y este, la pendiente predominante es descendente de este a oeste y hacia la colindancia con la quebrada, además posee sectores aprovechables tipo terrazas o planicies con menor pendiente que eventualmente podrían servir para desarrollar infraestructura, estos aspectos se consideran en la pendiente global asignada al terreno por tratarse se una sólo finca al momento de este informe.
