Informe de Inspección y Avalúo

Panamá, 15 de Abril de 2025
Avalúo No. PNCH89,027/2,025

En atención a su atenta solicitud, para que efectuemos la Inspección y el Avalúo de la Propiedad que consiste en: **Un globo de terreno conformado por dos folios reales independientes.**

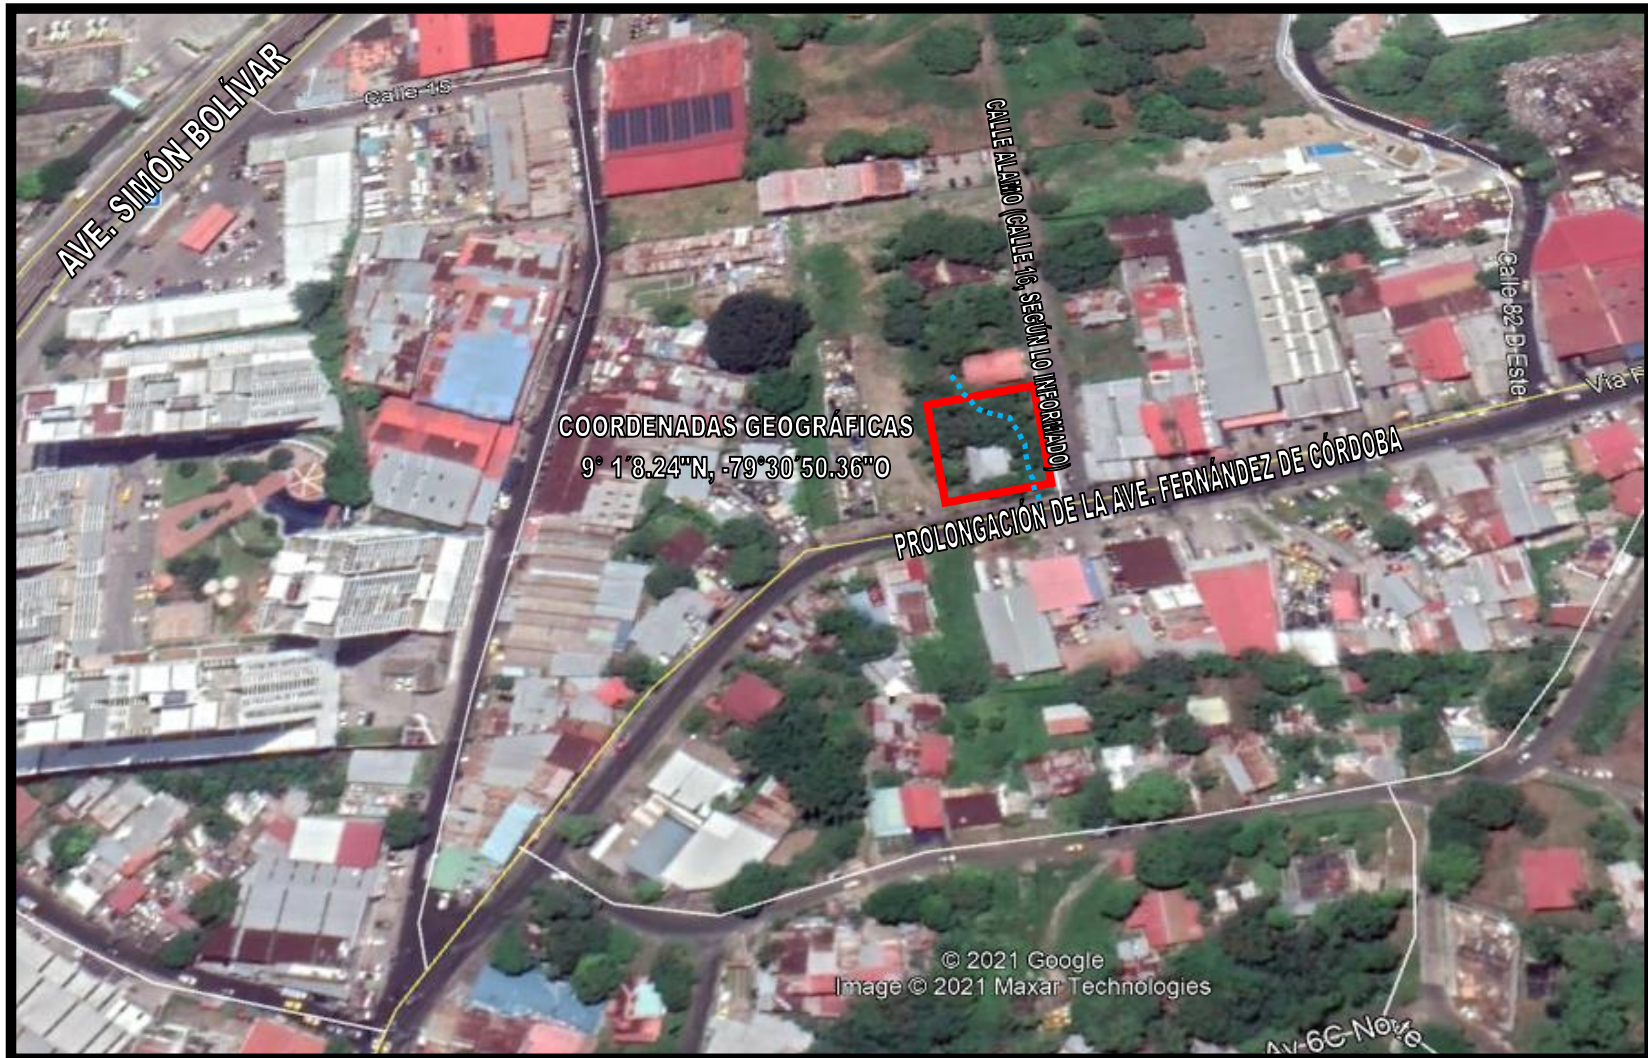
ANEXO No. 1-B

Plano Esquemático sin Escala
PROPIEDAD AVALUADA

PROYECCIÓN APROXIMADA DE LA QUEBRADA
QUE ATRAVIESA LA PROPIEDAD

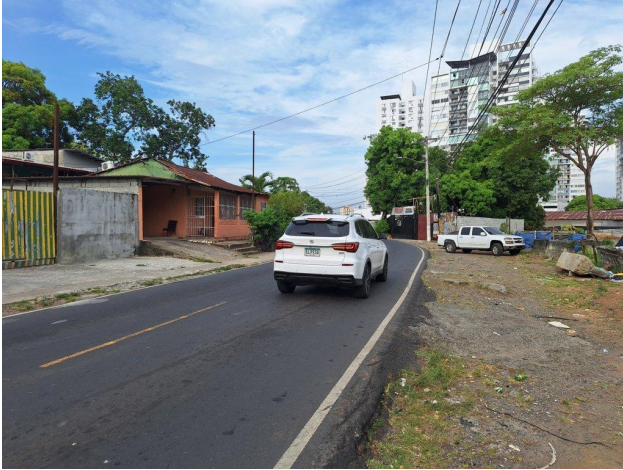
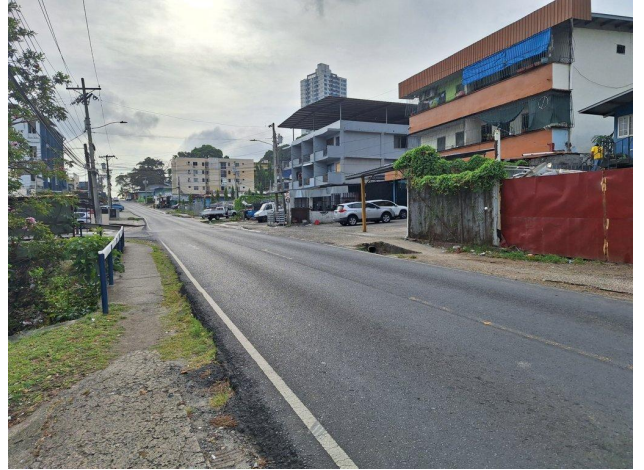
Propietario: ELISEO VENTON JACKSON HOWELL
Folio Real: 11736/ 25601
Tomo: 346/ 623
Folio: 128/ 266
ANEXO No. 2

Vistas generales del vecindario.

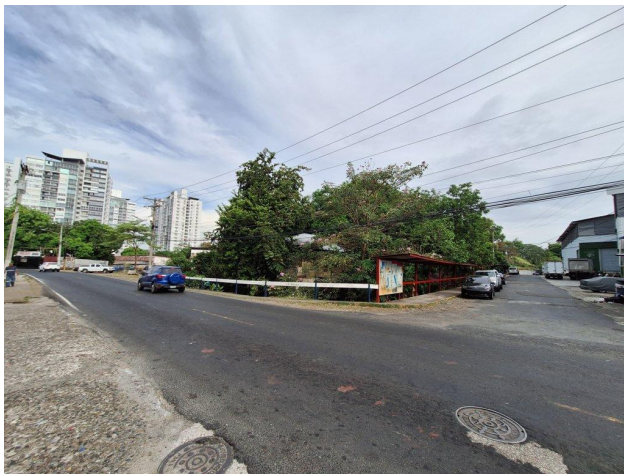
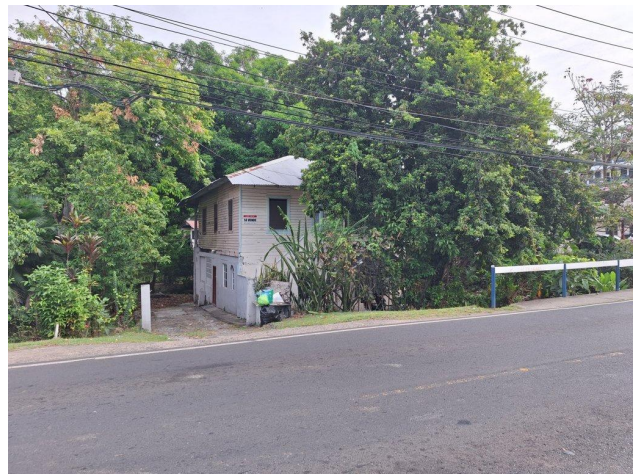
Panorámicas de la propiedad.

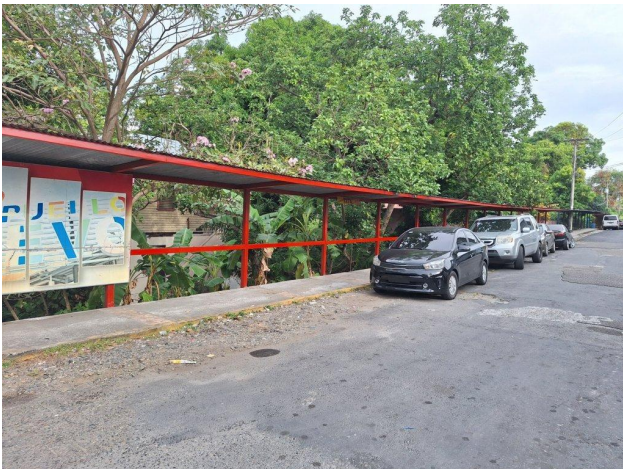
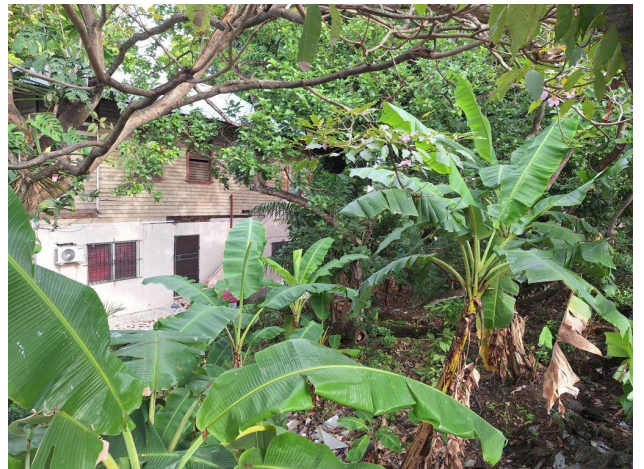
Vistas laterales del globo de terreno.

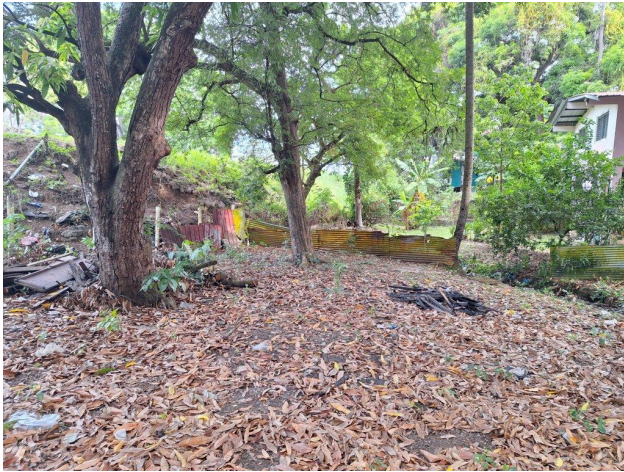
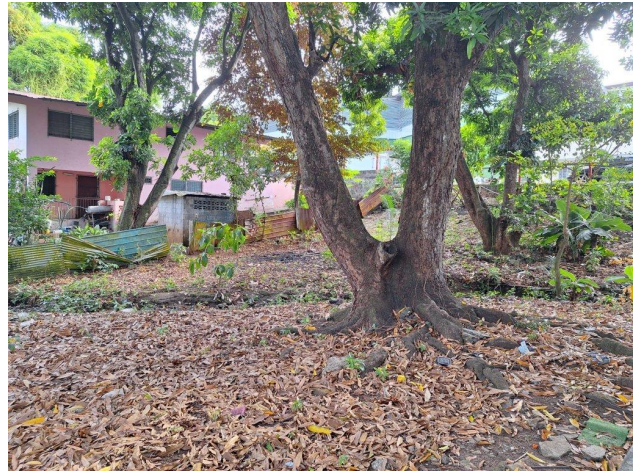
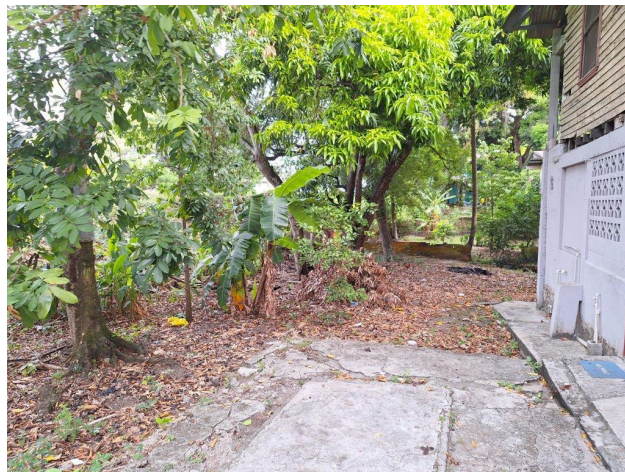
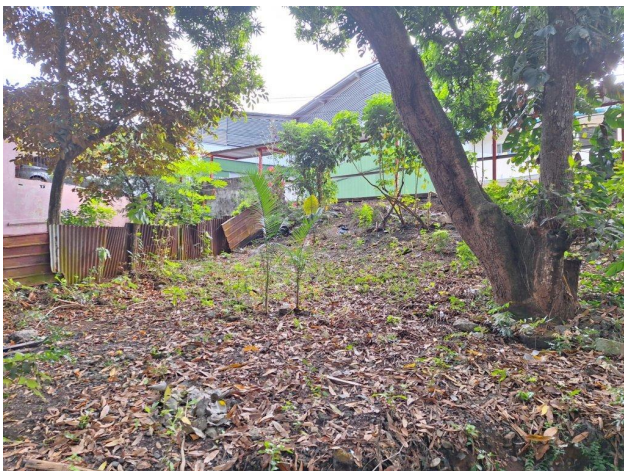
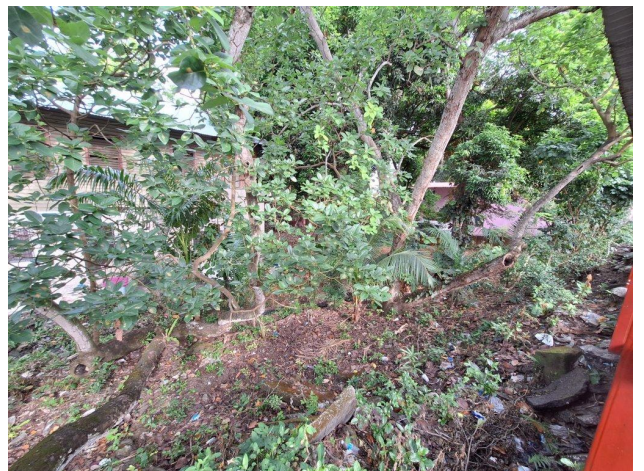
De forma y topografía irregular combinada con una pendiente descendente hacia su parte posterior y lateral que producen un desnivel aprox. 3.00 metros por debajo del nivel de ambas calles de acceso. Es atravesado por el cauce de una quebrada sin nombre que debe ser canalizada para no afectar su mayor y mas intendo uso (VER ANEXO No. 2). El Folio Real No. 25601 cuenta con una superficie de 264.18 m² y el Folio Real No.11736 con una superficie de 786.25 m², sumando un área total inscrita en el Registro Público de 1,050.43 m².

Vistas generales del globo de terreno.

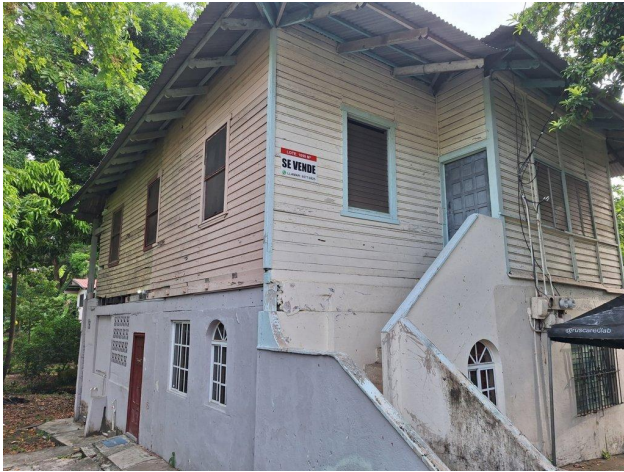
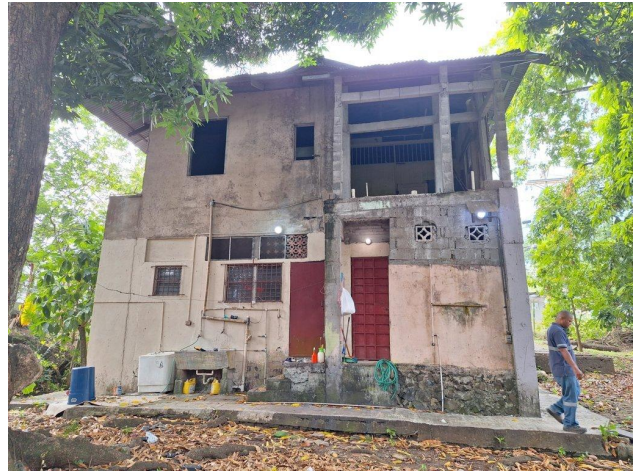
Hacemos la observación que sobre el terreno en referencia se encuentra una vivienda de dos niveles de madera y bloques que a solicitud de las partes interesadas “no ha sido considerada” en el presente informe.

Vistas de la vivienda que de acuerdo a lo solicitado por las partes interesadas no ha sido considerada en el presente informe.

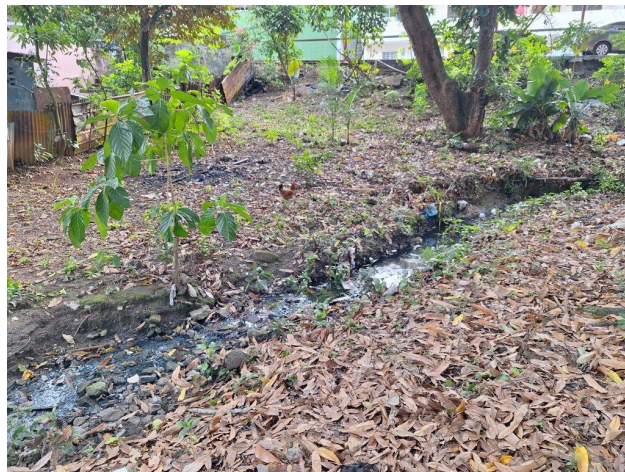
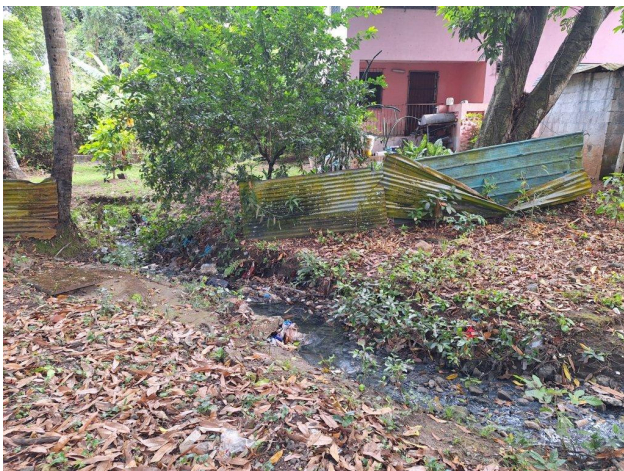
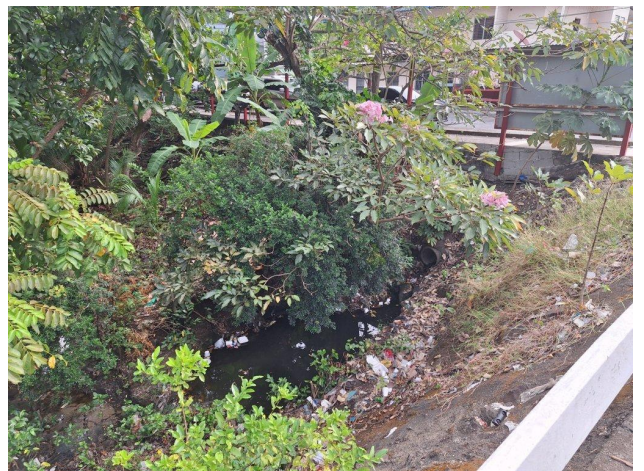
El lote de terreno en referencia es atravesado por una quebrada (actualmente contaminada).

Vistas de la quebrada que atraviesa el lote de terreno.
