# FINCA RINCON DE LA VIEJA

*Asunto: 22-016-OGIC Avalúo Propiedad en Upala,  
Alajuela CR - José Murillo R.*

A continuación, se presenta el estudio de valor actual estimado de la infraestructura tipo fincas agrícolas propiedad de Editorial Libertad Sociedad Anónima con cédula jurídica 3-366444. La propiedad la constituyen un total de 47 propiedades (ver anexo 1), las cuales sitan en el distrito 2-Aguas Claras del cantón 13-Upala de la provincia de Alajuela.

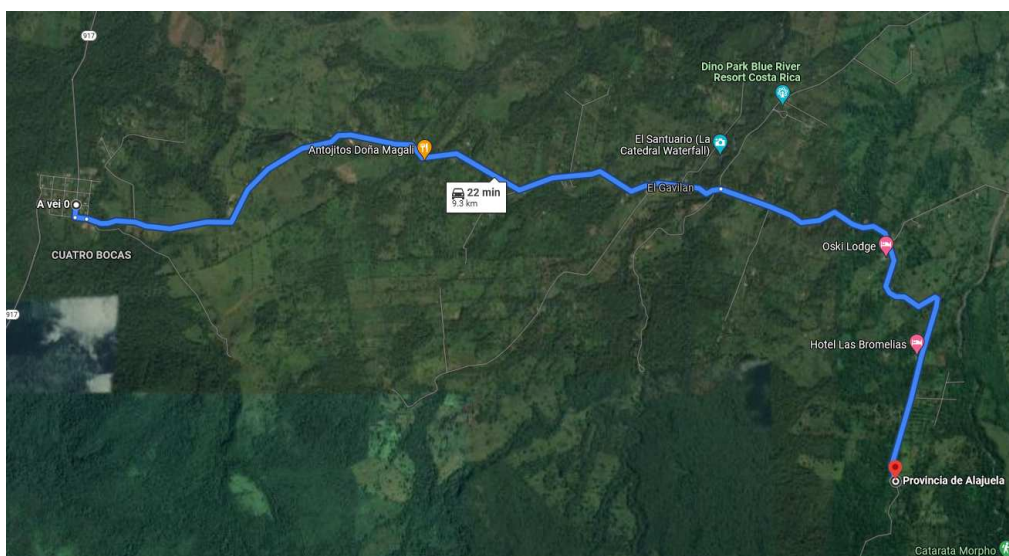
**Ilustración 1: Distancia al centro poblado más cercano**

La propiedad se ubica en una zona meramente turística con fácil acceso a la Ruta Cantonal 917 (9 300 m de Cuatro Bocas de Upala) sobre camino de lastre en buenas condiciones. Presenta características similares a las propiedades aledañas, aunque se observa que requiere mantenimiento en términos generales.

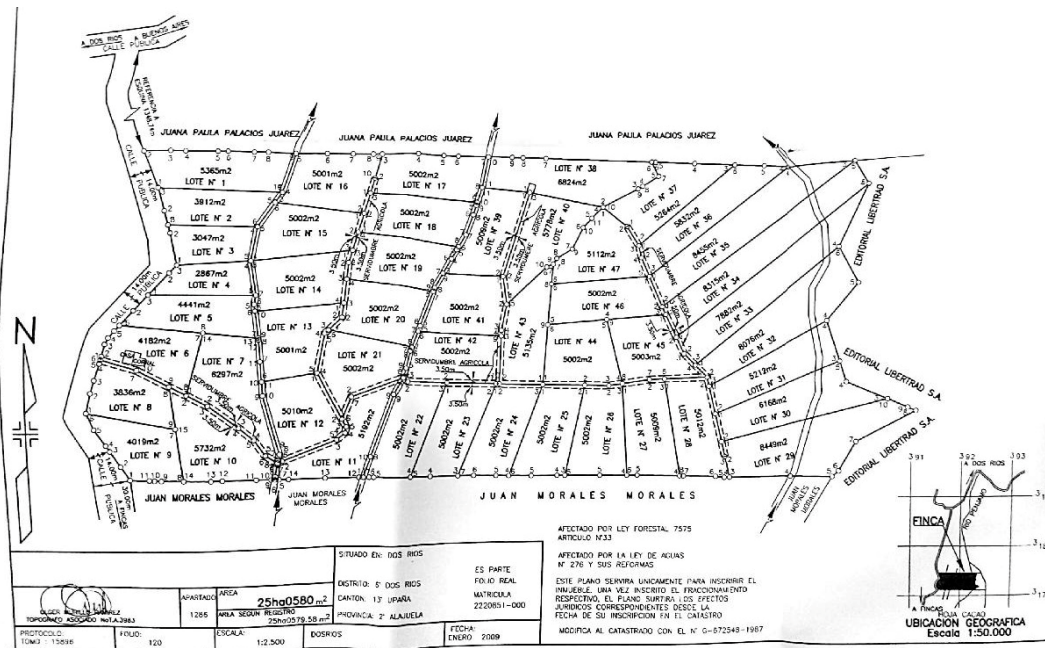
**Ilustración 6: Fraccionamiento de la Propiedad.**

Fuente: Top. Olger Murillo Ramírez.

### Anexo 3: Fraccionamiento de las propiedades.
