En adjunto le presentamos el informe de avalúo e inspección (**Ava.MZ-760-26**) realizado a la **Finca P.H. 35134** propiedad de **IRVING NOEL GÓMEZ LÓPEZ** ubicada en Carrasquilla, P.H. Plaza Continental B, Nivel 400, U.I. 4-D, Corregimiento San Francisco, Distrito de Panamá, Provincia de Panamá. El cual arrojo un Valor Según Demanda de **B/. 68,500.00** (sesenta y ocho mil quinientos balboas).

**INFORME DE INSPECCIÓN Y AVALÚO****RESUMEN INFORMATIVO****GENERALES**

La propiedad del presente avalúo se encuentra en el P.H. Plaza Continental B, Apartamento 4-D, ubicado en el Sector de Carrasquilla. El edificio cuenta con portón eléctrico y estacionamientos de visitas.

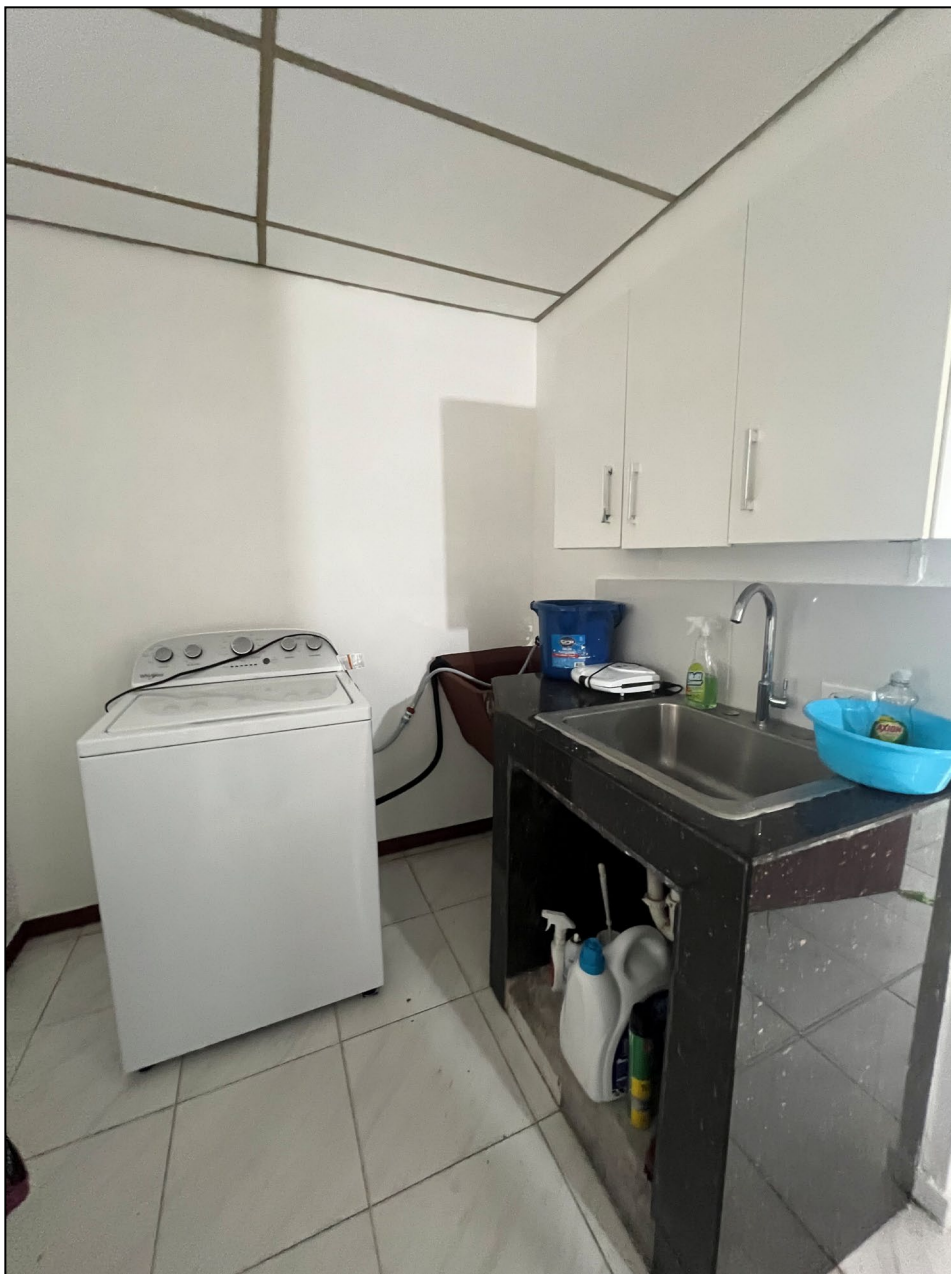
## COCINA / LAVANDERÍA

La cocina cuenta fregador sencillo empotrado en sobre de concreto revestido, muebles aéreos modulares y revestimiento en las paredes hasta cierta altura

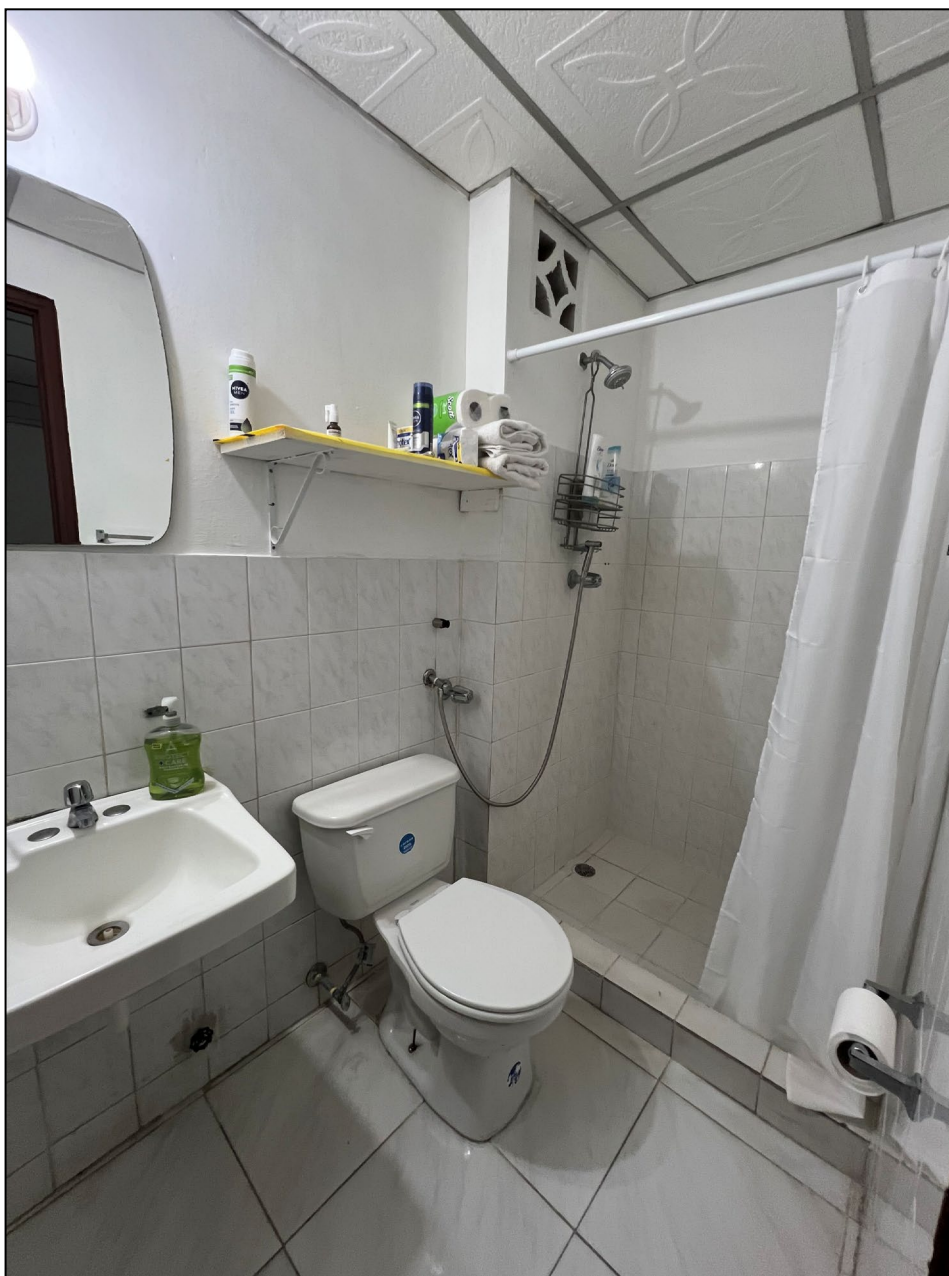
## SERVICIO SANITARIO

El servicio sanitario cuenta con lavamanos tipo pedestal, y revestimiento en las paredes hasta media altura.
